4 第43潜水艦

(1) 事故発生日月日、場所

大正13. 8. 19 佐世保港外伏瀬灯台南方

(2) 事故の概要

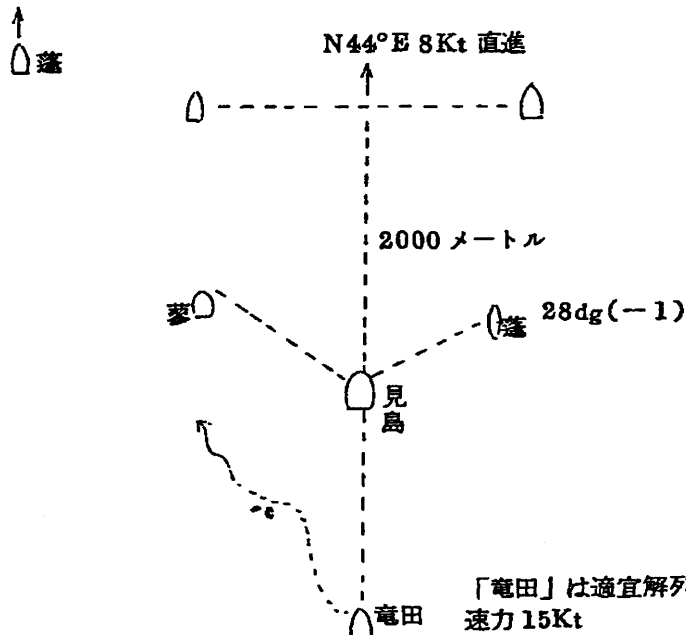
乙軍は0800行動を開始し、相の浦湾に向け警戒航行を起した。0805飛行機から「敵潜水艦黒島南西方を南下中」との報に接し、輸送船隊掩護の目的をもって「竜田」は0829北に突針じ後蛇行運動を行なうとともに増速し、0846戦闘速力15Ktとした。2軍警戒航行序列次のおり。
