第2次世界大戦における 艦艇の戦闘被害

海上自衛隊第2術科学学校研究部

本書は、ソ連において研究した第2次世界大戦における水上艦艇の戦闘被害状況に関する文献を、米国のDAVID TAYLOR MODEL BASINの役員であるW. J. SETTE 博士及び、ANASTASIA L. COOK氏が編さんしたものを本校の応急工作教官室の労により翻訳したものである。

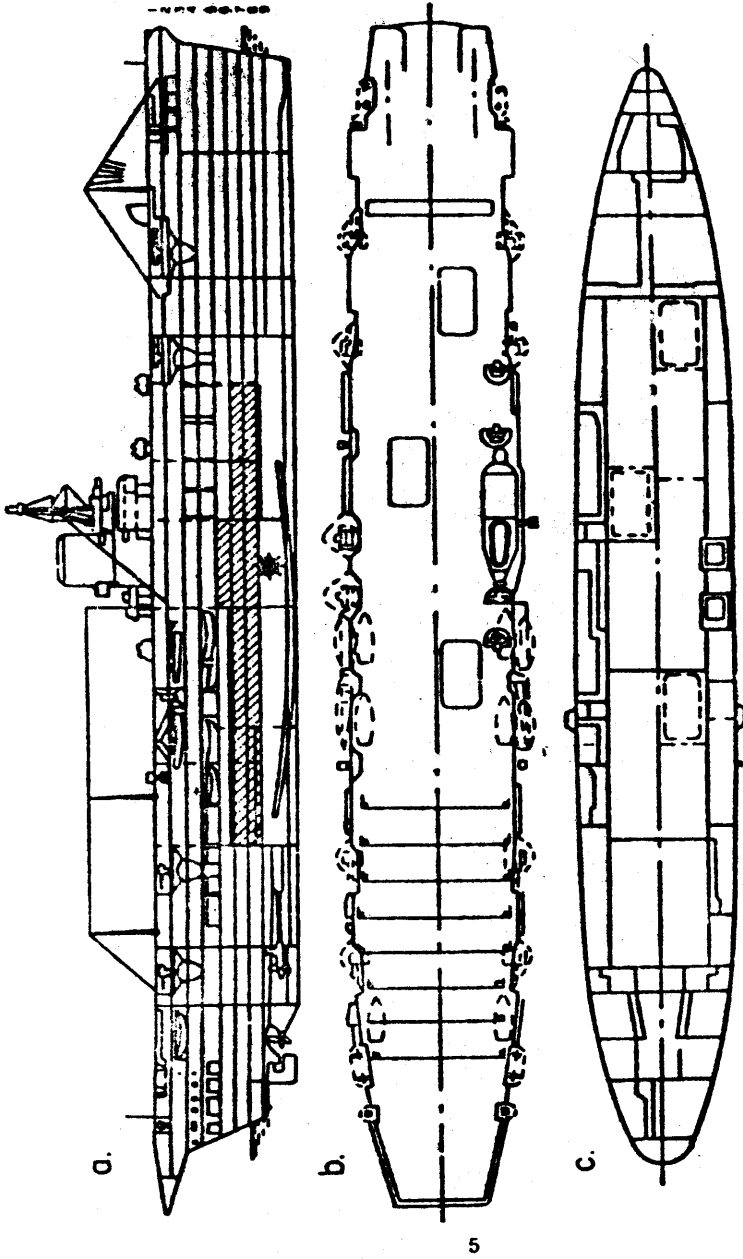
付図 3

この事例は最新鋭の空母が魚雷一本を艦の中央部に受け14時間後浮力をそう失して転覆沈没した例であり、艦の構造上の欠かんと示すものである。即ち

(1) 水線下の防衛構造が独逸の魚雷の威力に対して考慮が不足していた。(おおよそ計画に対して1.5倍の威力があった。)

(注) 水線下の船体構造の厚さは、或る爆発物の重量で発生する衝撃に耐えなくてはならない。独逸の魚雷の爆薬は約400Kgであり、ARK ROYALの水線下の構造はTNT約250Kg以下の爆薬に対する抵抗力であった。したがって原理的にみても爆発によって隔壁は破かいされ、ただちに艦の重要な区画に浸水したのである。

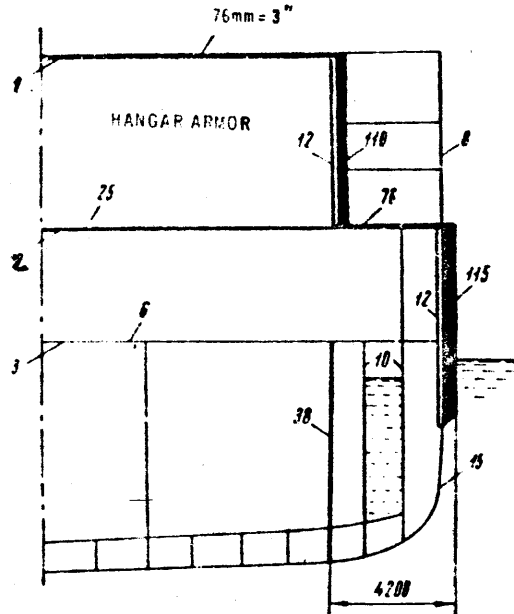
付図10 ILLUSTRIOUS装甲図

1941年1月10日マルタ島に進出中、一日中独爆撃機に繰返し攻撃を受けた。
 1239頃2つの35~40機編隊による攻撃が特にはげしかった。航空機は3600メートルから急降下し高度25~450mで爆弾を投下し海面すれすれに退避した。攻撃には250~300Kgの徹甲爆弾が使用された。艦は6発の直撃弾を受け飛行甲板は破かいされた。そしてそのうち一発は格納庫へ飛び込み破裂した。火災は艦首から艦尾に燃えひろがった。

16^Bと19^Fの間にわたり数回の爆撃攻撃を受け3発の直撃弾及び1発至近弾(いずれも500Kg)で水線下、水線上の区画に被害を受けた。即ち1発の爆弾は前部の飛行甲板を貫通して左舷に抜け水線付近で爆発し多くの区画に重大な浸水を起こした。次の1発は飛行甲板に60cmの穴をあけ貫通して格納庫で爆発し、そのため飛行甲板はまくれ上り飛行機用エレベーターは破かいし新たに火災が発生した。

残りの1発は格納庫で爆発して直径4.5mの破口をつくった。19日の至近弾の水中爆発によって下部の装甲帯は75mmもへこみ水線下装甲の外側の鉄板は1500mmにわたってへこんだ。船側の区画には25~30mにわたり浸水を生じ、5度傾斜を生じた。スポイラのれんがはくずれた。

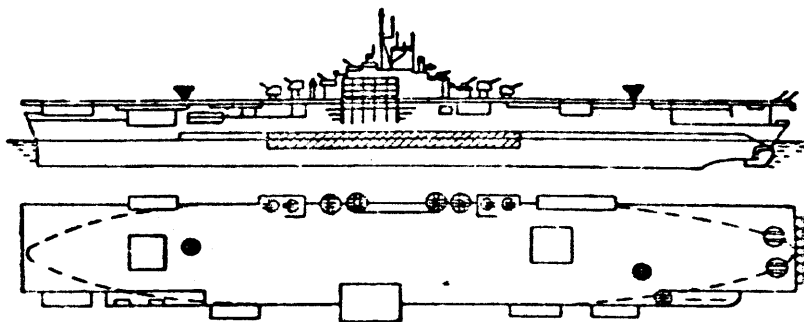
付図14 FRANKLIN爆弾命中位置

日本近海作戦中のFRANKLINは日本爆撃機の攻撃を受け、2発の直撃弾が命中した。艦内で爆発し火災が発生した。1000ガロンのガソリンが管系の破損によってこぼれ出し火災をなお一層はげしくした。飛行甲板及び格納庫の飛行機は燃え上り、爆弾、ロケット弾、機銃弾が誘爆した。これら爆発は3時間にわたって続き一時操艦不能になり停止した。

2発の直撃弾が飛行甲板に命中し大火災を発生し、爆発を起し任務につくことが出来ず、大修理を必要とするようになった。ガソリン管系が破損してガソリンが流出しそれが火災を大きくしたわけである。

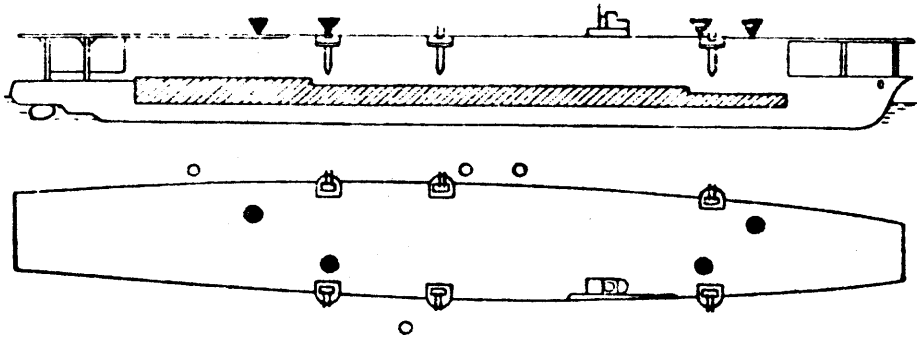
付図 15 加賀爆弾命中位置

加賀は1942.6.15早朝(0530~0730)ミッドウェー島付近で12機の米爆撃機の攻撃を受けて、4発の直撃弾が命中した。(付図15)なおその他7発の至近弾が舷側で爆発した。50機(一説によると30機)の飛行機がとうさいされていた。爆弾の爆発により艦上に多くの火災が発生し駆逐艦が舷側へ来て応援したにもかかわらず1日中火災を消すことが出来なかった。

ガソリンタンクも爆発しその下にあった弾庫の爆薬も多分爆発したことであろう。

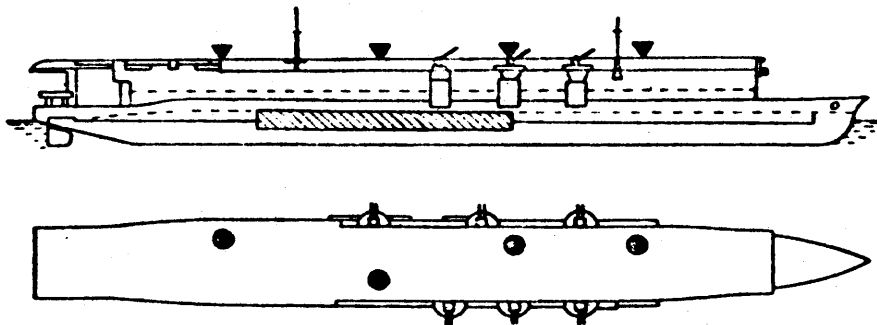
付図18 竜驤爆弾命中位置

竜驤はソロモン海戦において米空軍の攻撃を受けた。米空母サラトガから発進した爆撃機によって500Kgの爆弾約4～8発が命中した。(付図18)大火災が発生し消火することが出来ず攻撃されてから約1時間後沈没した。

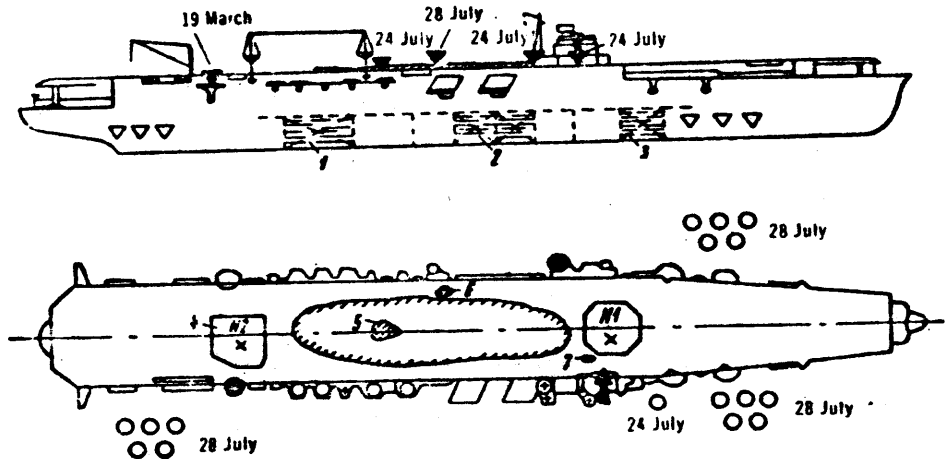
付図 1 9 天城被害図

至近弾一発は艦首左舷及び右舷2番エレベーター付近で炸裂した。前部弾庫4つのボイラ室に浸水した。その他一門の対空砲も破かいされた。7月28日には艦載機、陸上機70機以上によって攻撃された。1発の直撃弾が中央部左舷飛行甲板に命中し、多くの至近弾を受けた。そして前の24日の爆撃によって浸水した区画以外の多くの区画に浸水を生じた。そして小角度左舷にかたむいた。攻撃の翌日(7月29日)艦は傾きを増し70°傾斜して沈没した。

命中弾及び至近弾によって天城は大破され、ひどく左舷に傾斜して着底した。この艦が沈没した主な原因は至近弾によって船体が破かいされて大量の浸水をきたし、転覆沈没したのである。

- ① 前部機械室浸水 (2 4 J U L Y)
- ② 缶室 3 , 4 , 5 , 6 浸水
- ③ 弾庫浸水
- ④ エレベーター破損 (1 9 M A R C H)
- ⑤ 飛行甲板破口変形
- ⑥ 破口
- ⑦ ロケット命中破口

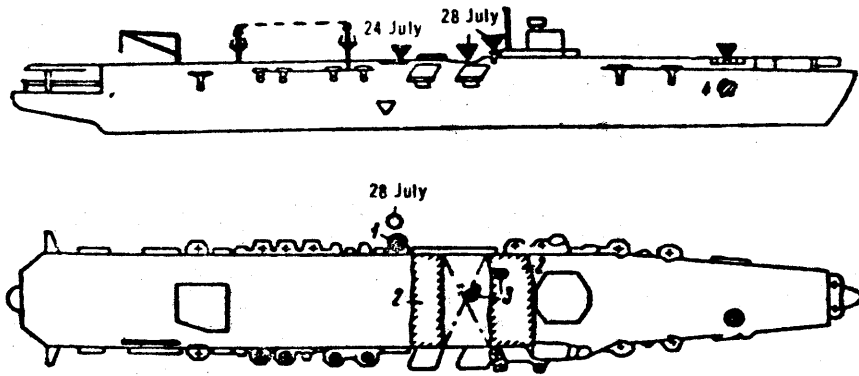
付図 2 0 葛城被害図

数日後即ち7月28日再び10~12機の飛行機の攻撃を受けた。そして2発の500Kgの直撃弾が船体中央部に命中した。飛行甲板を貫通し爆弾は格納庫で爆発した。飛行甲板の重要部分が10m以上の巾で吹きとばされ、左舷側の構造物の上に落下し、残ったその近くの飛行甲板は変形してしまった。しかし水線下は重大な破損はなかった。

- ①砲台破損 ②甲板変形 ③破口 ④甲板及び舷側破口

3発の250Kg又は500Kgの爆弾の命中によって葛城は大破され、任務行動が出来なくなった。

艦上で爆弾が破裂したが火災も艦内爆発も起こさなかったことは注意すべきことである。これは攻撃されたとき艦上に燃料や爆薬がとう載されていなかったことによるものであることは明白であろう。

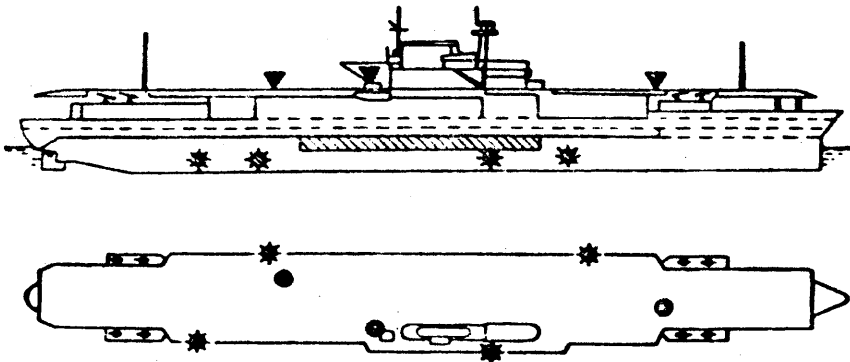
付図23 HORNET魚雷, 爆弾命中位置

すなわちHORNETは3本の魚雷と4つの直撃弾そして2機の神風特攻機を受け戦闘能力を失ったにもかかわらずなお浮力を保持していた。そしてこの戦闘で130名が戦死した。

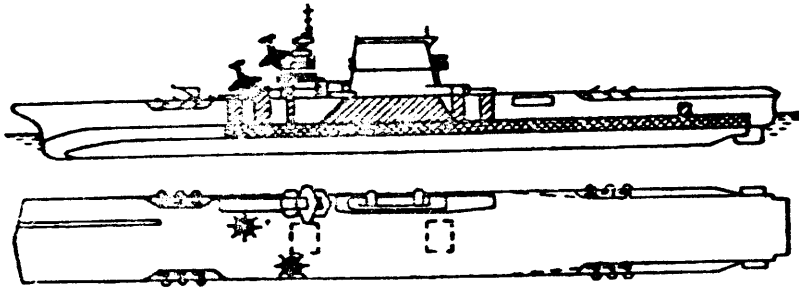
付図25 SARATOGA特攻機命中位置

SARATOGAは硫黄島上陸作戦支援の任務部隊の一艦として作戦中, 4機の日本神風特攻機の攻撃を受けた。2機の特攻機は艦の前部即ち艦橋構造物の前に一機は左舷他は右舷に突入した。(付図25)

命中により爆発が起こり, 大火災が発生し飛行甲板にあった航空機も陥上した。火災はCO₂ 消火設備を作^使ってすばやく消火された。更に水線下の船体に突入した2機^の爆発によってSARATOGAは船体に大破かいを生じた。破損した空母は飛行作業が出来なくなったのでやむなく修理のため基地に帰投した。

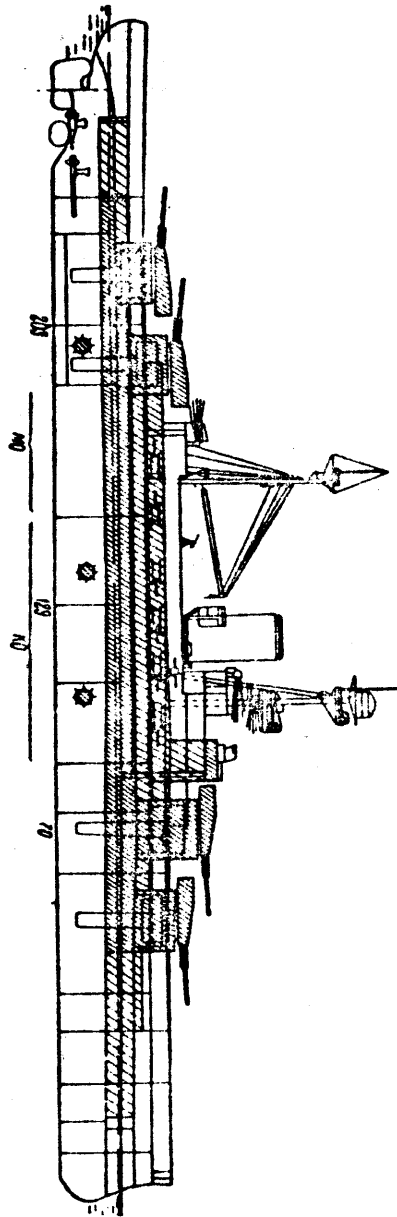
付図 27

1939年10月14日の夜 Scaple Flow 港に停泊中, 独潜水艦 U-47 により雷撃された。艦は2~3発の魚雷を左舷の中央部及び後部に受けた。(付27)

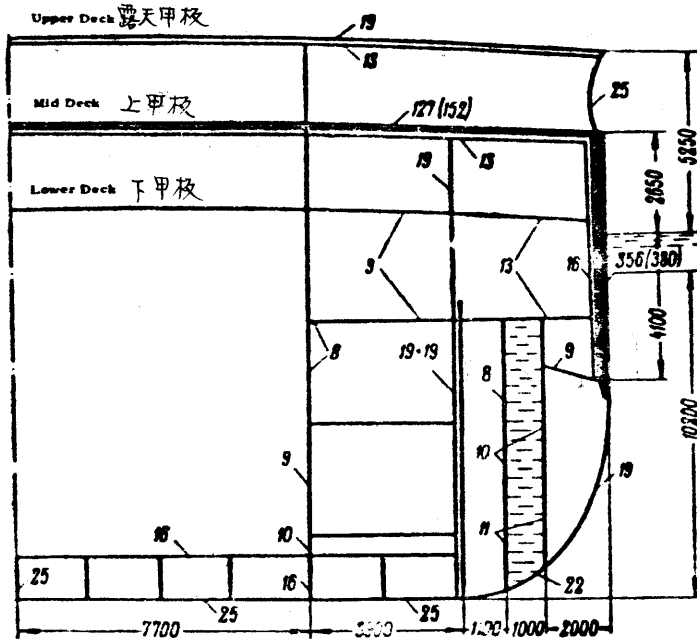
付図 28 PRINCE OF WALES 横断面防御図

PRINCE OF WALESは主要横隔壁によって23の区画に区分され、そのうち主なものは露天甲板の高さまで区分されていた。その他のものは第2甲板までであった。船体の主要部は鋸接であったが、その他は溶接構造であった。縦隔壁は機械室、ボイラ室の両側に設けられており、艦内の防御構造は第28図のとおりであり、この艦はKING GEORGE 5世級の第2次大戦前に建造された最新鋭艦である。

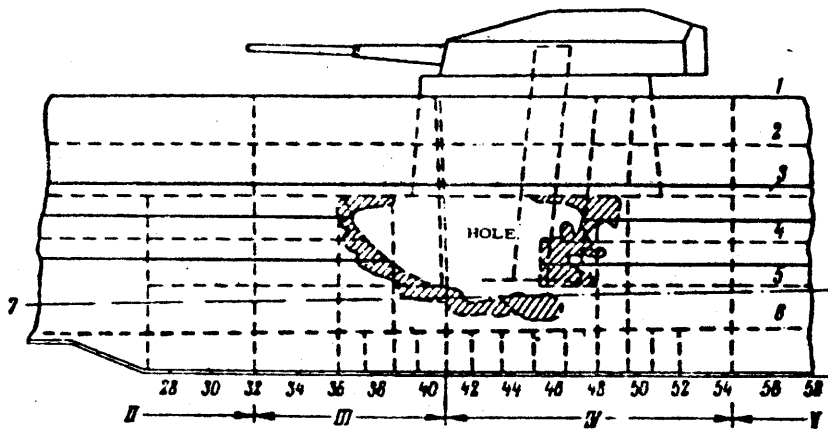
付図 3 2 SCHARNHORST 命中位置破口

1940.6.8, SCHARNHORSTは僚艦GNEISENA^Hと一緒に北海を航行中、英駆逐艦の発射した魚雷を受けた。魚雷は533mm口径で、炸薬量340Kgで艦の艦首15度の方向から発射された。そして右舷の装甲帯の下約2.5mの後部主砲塔の付近に命中した。外板は付図32のように長さ約14m、高さ約6m（防御帯の下方）にわたり破れた。そして装甲された縦隔壁も長さ10mにわたって6番水線（軸の上の部分甲板）まで破壊された。

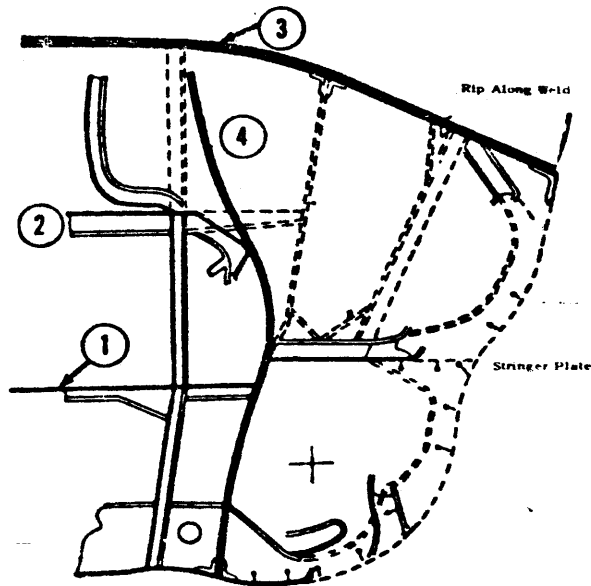
付図 3 3 SCHARNHORST 魚雷命中位置構造破壊状況

縦隔壁は装甲板の接続部で破壊し、内側に 1.65 m 曲げられた。そしてその背面の構造もこわされた。(付図 3 3)

- ① 下甲板 ② 中甲板 ③ 装甲甲板
④ 防御縦隔壁 点線被害前状況

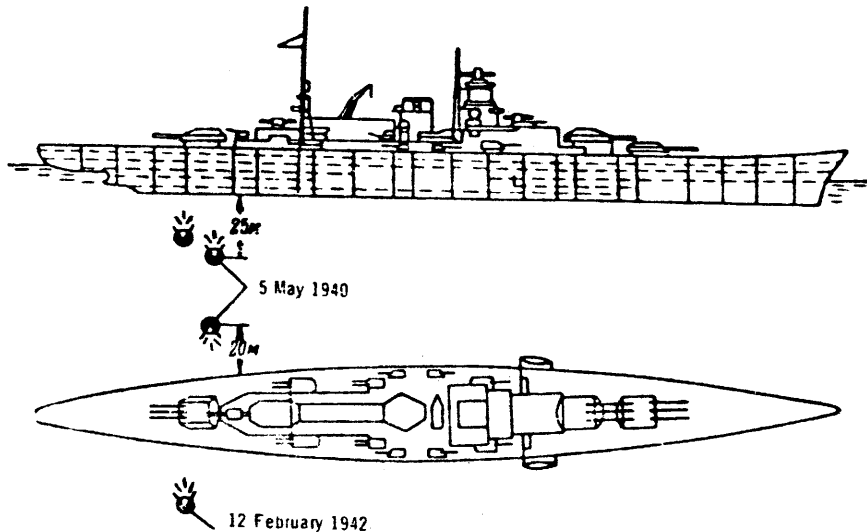
(付図35)

GNEISENAUはElbe河口を22ktで航行中磁気機雷に触雷した。機雷は左舷から20m離れた40～45フレム中間すなわち後部主砲の後方で爆発した。

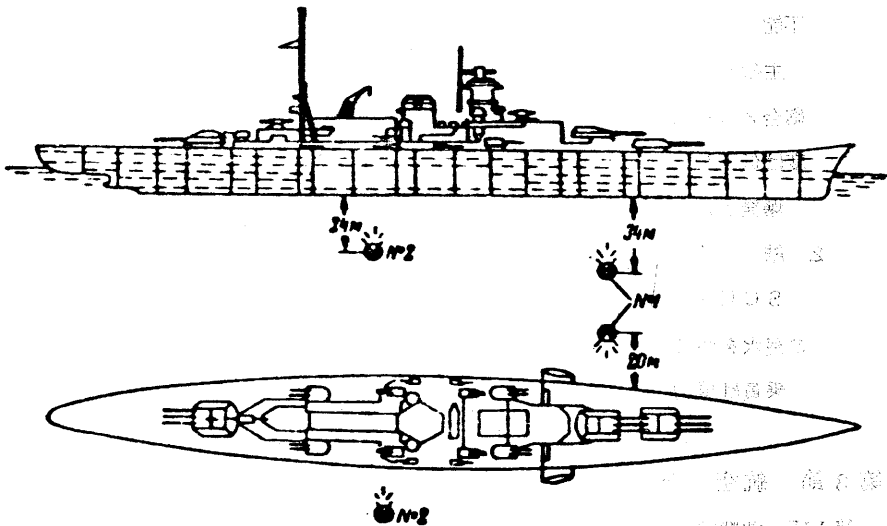
付図 36

間もなく2発目の機雷が右舷フレームN95番即ち後部機械室付近で発生した。水深は24mであった。船体には深いへこみが出来、又水線付近の外板は何箇所かめくれ上った。

約30の水密区画、そのうちには5つの重要区画を含んだ区画に浸水した。艦は、1,200ton以上の浸水をきたし、左舷に一度傾斜し艦首が約1m沈下した。

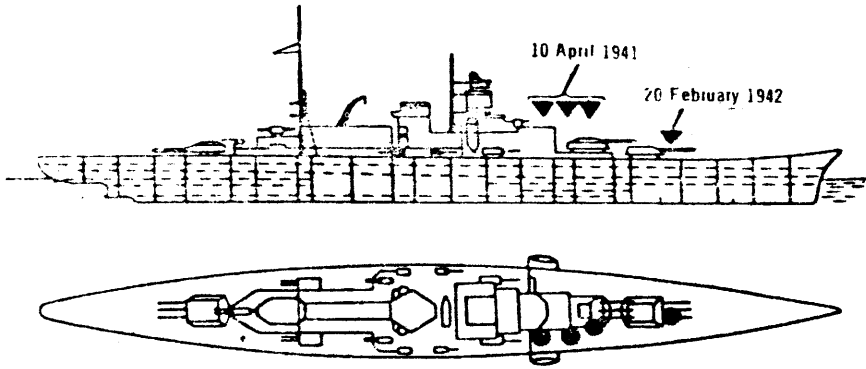
付図37 GNEISENAU爆弾命中位置

人員に対しては大きな被害があり結局89名が即死または重傷後死亡し74名が負傷した。

爆発した区画に充満した燻煙が付近の区画に流れ出て防火作業を妨害した。燻煙ははげしく乗員の手下げ灯では0.5m先までしか見えなかった。燻煙は送風機によって排除された。

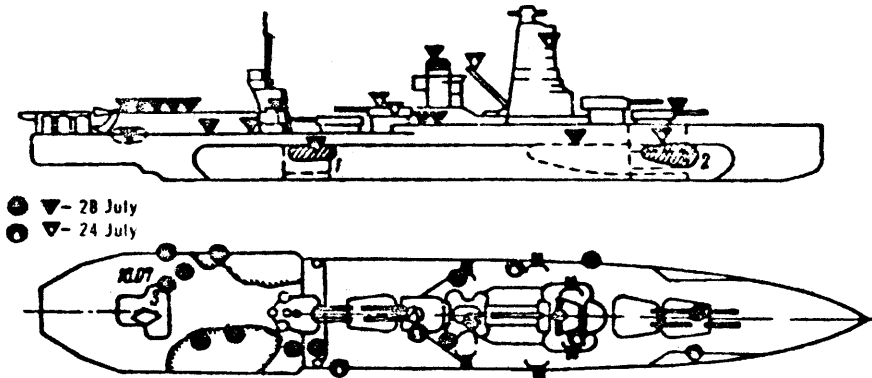
付図 38

この攻撃のうち1回60機の飛行機が艦に襲撃して6発の命中弾を受け、10発が舷側で爆発した。その他の攻撃によってその他8発の命中弾と数発の至近弾を受けた。

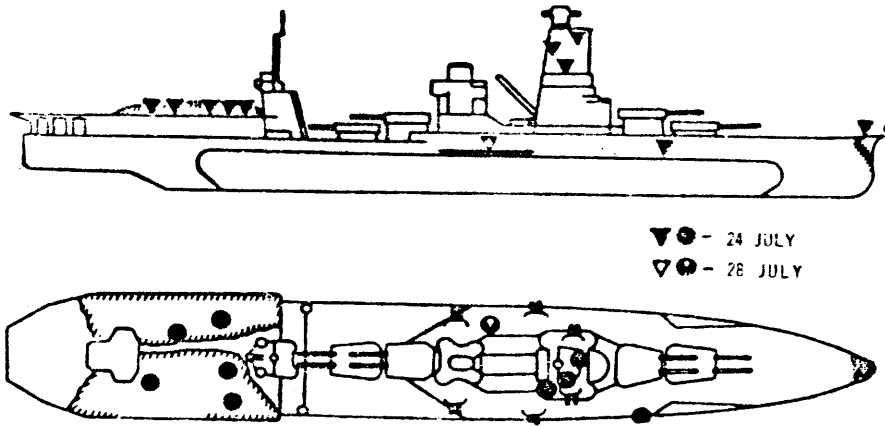
付図 39

旧式ではあるが改装されていた日向は大被害を受け、多量の浸水をきたして浮力をそう失して着底してしまった。

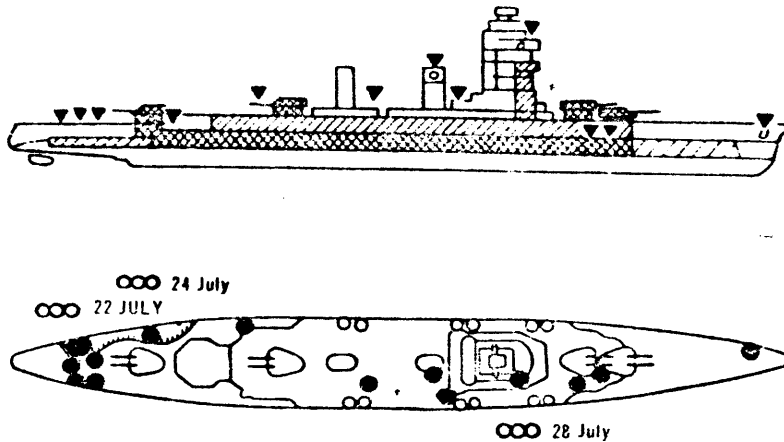
付図40 日向爆弾命中位置

7月28日戦艦は艦載機及びB-24に数次にわたり攻撃され、多くの命中弾を受けた。又数発の至近弾を受けた。(付図40)

至近弾によって多くの区画に浸水し、装甲のない部分の浸水によって浮力を失なって急速に着底し、乗員により見すてられた。

3. 多数の直撃弾、至近弾によって被害を受け、多量の浸水が起り榛名は着底してしまった。

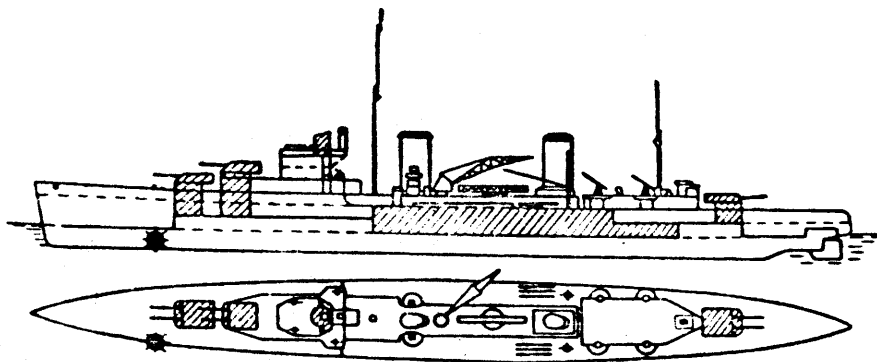
付図45 ARETHUSA魚雷命中位置図

魚雷は1800に命中し火災はそれから約12時間経って翌朝やっと鎮火した。艦は任
務を離れ数ヶ月にわたって大修理がなされた。

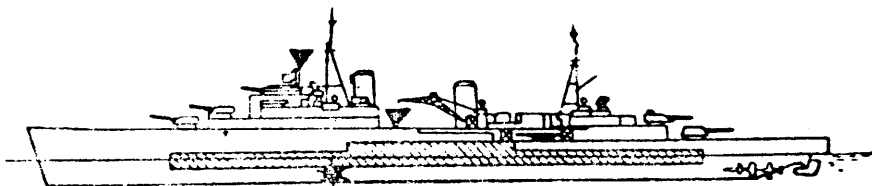
第46図 F I J I 魚雷命中位置

艦は航空魚雷を左舷側ボイラ室付近の水線下3~4mのところに受けた(付46図) 舷側に出来た破口は8×6m位の大きさであった。その結果ボイラは破かいされた 隔壁もこわされた。左舷側の機械類, 管系煙路等のはかいされた。

艦は7度位傾き艦首が沈下した。速力は $\frac{8}{10}$ ktに低下して戦列から離れた。

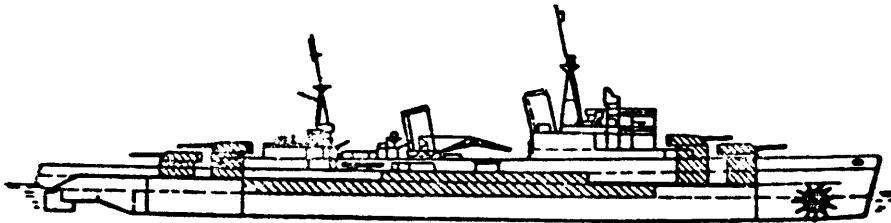
第47図 LIVERPOOL魚雷命中位置

艦は艦首部が大きく破かいされ、その結果前部が切断し戦闘行動が数ヶ月間出来な
 くなった。

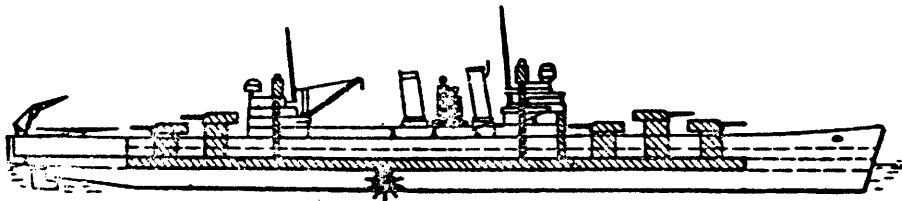
第48図 HELENA魚雷命中位置

HELENAはわずか1本の航空魚雷によって大破され戦闘行動が出来なくなり数ヶ月かかって大修理がなされた。

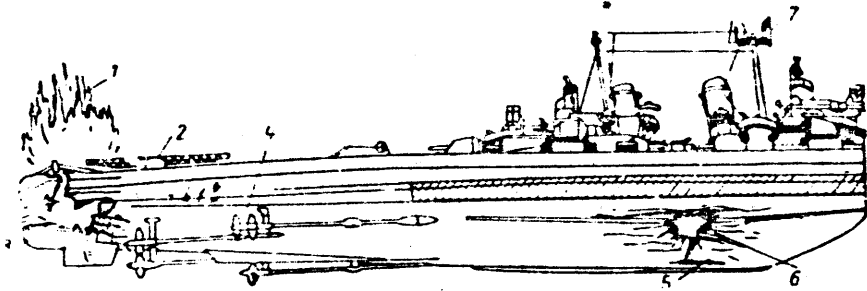
付図 5 1

HOSTON. General View of Damage

1. Fire from blazing gasoline ; 2. Catapult starboard side destroyed after the first hit;
3. Damage in the Vicinity of the second hit; 4. Shaft No 1 swept into the hull to 18 meters together with the propeller ; 5. Tears , cracks and cave-ins in the bottom;
6. Damage in the vicinity of the first hit ; 7. Damage to the radar inotallation

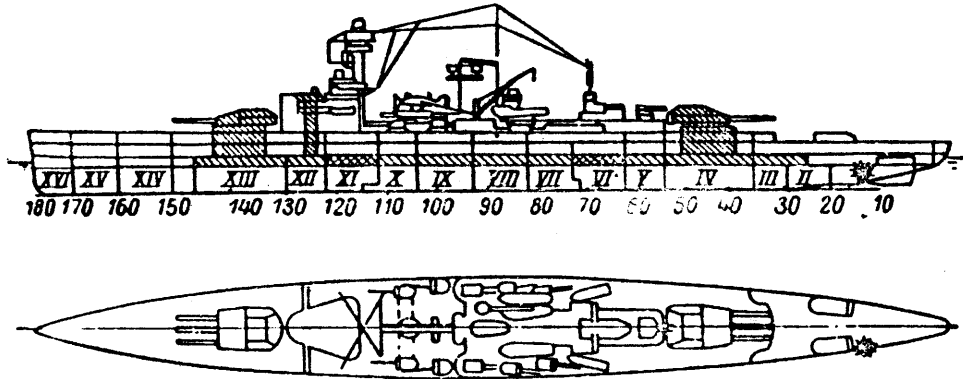
付図56 LUTZOW魚雷命中位置

炸薬量300KgのTNT/PRX/AL型の魚雷の命中によって船体後部が大破され、後端部は彎ってしまった。そして艦は作戦できなくなり修理に約9ヶ月を要した。

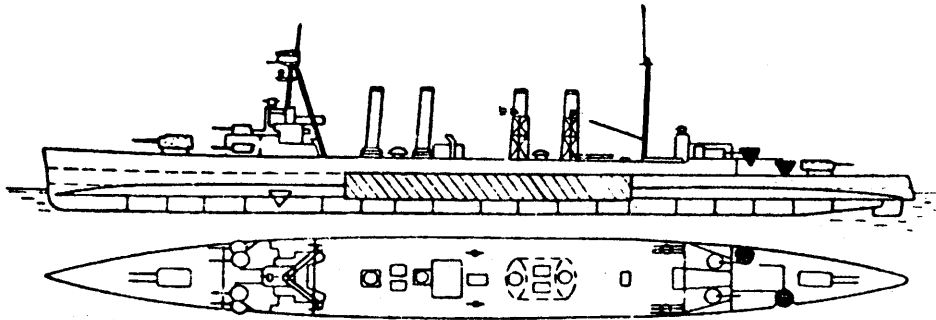
付図58 MARBLEHEAD爆弾命中位置図

1942年2月4日JAVAH海西方海面において飛行機によって攻撃を受けた。艦は3発の爆弾を受けた。うち2発は艦尾に直撃し他の1発は艦首部の舷側の海中で爆発した。

1発の爆弾は薄い装甲甲板を貫通して爆発し、1発は通風筒を取り抜けて舵取機を破かいした。艦は操艦不能となって舵取機がなおるまで円を画がいて旋回していた。病室やその他数区画ははかいされ火災が発生して照明や通信器が使えなくなった。至近弾は艦

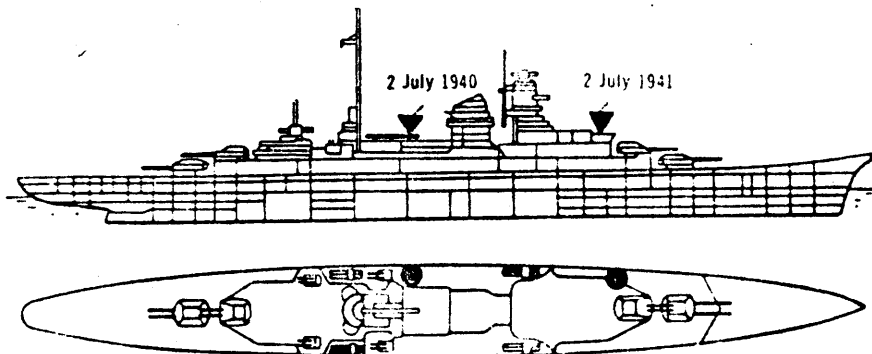
付図59 PRINZ EUGEN爆弾命中位置

1940年7月2日夜、GERMANIA VERFT造船所に停泊中英国の250Kg高性能航空爆弾を受けた。(付図60)

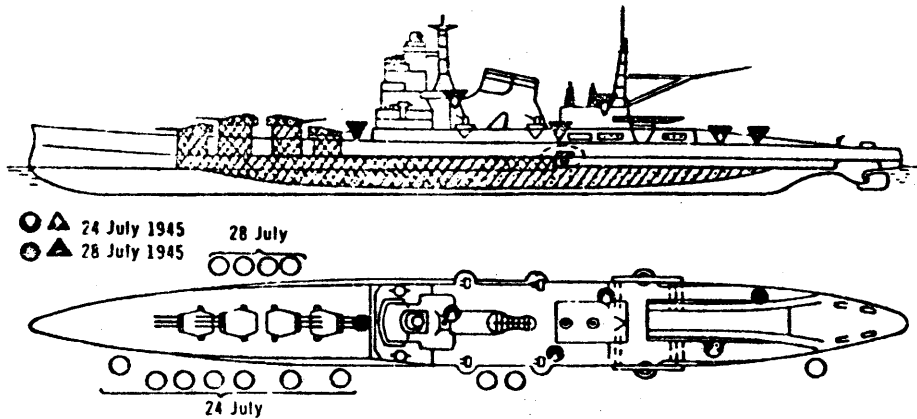
▽○ 24日 付図60 利根爆弾命中位置図
▼● 27日

2度目の攻撃によって被害は更に大きくなり完全に浸水して着底してしまった。

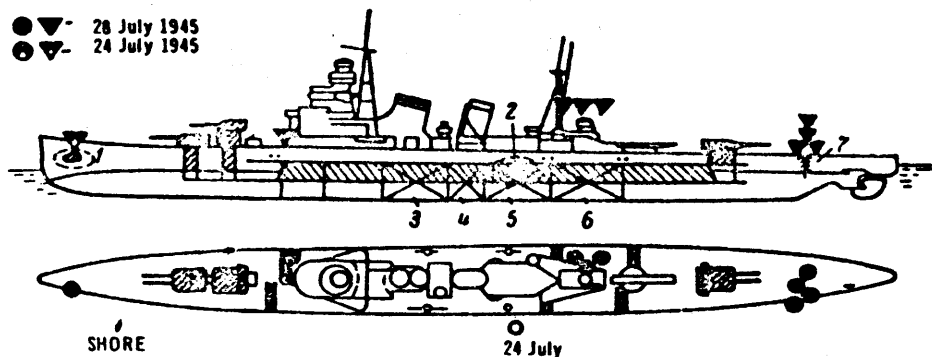
28日は1日中数回にわたって攻撃され、前の半日には4発の命中弾によって艦上には数多くの火災が発生した。午後にはB-24により爆撃されて後部に4発の爆弾が命中した。

この爆弾によって艦尾は切断され、炎上をつづけ乗員は退避してしまった。

1 2 外板破口 3 4 5 6 ボイラ室, 機械室浸水 7 船体亀裂切断

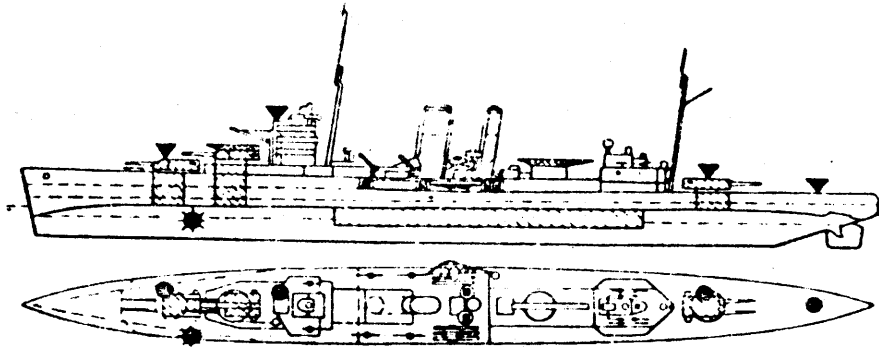
付図 6 2 YORK魚雷及び爆弾命中位置

ドイツの資料によると魚雷と前後部砲とうに命中した爆弾が致命的であったようである。

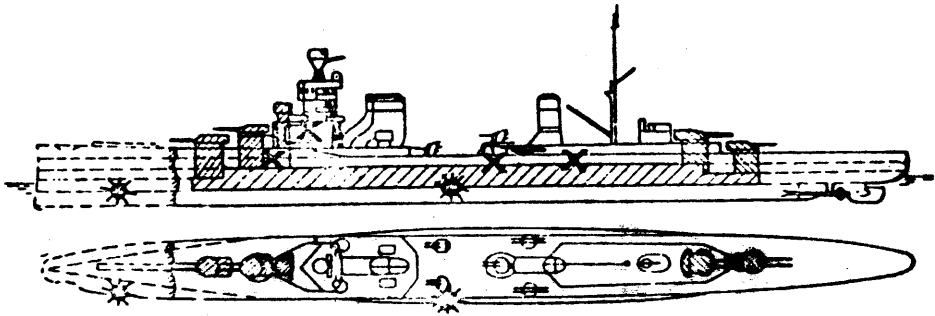
付図63 BARTOLOMEOの砲弾魚雷命中位置

2発の魚雷と数発の砲弾の命中によって艦は転覆沈没してしまった。砲弾によっては艦はその武器、諸装置が破かいされて戦闘行動不能となり、最後には魚雷によって沈没してしまったものである。

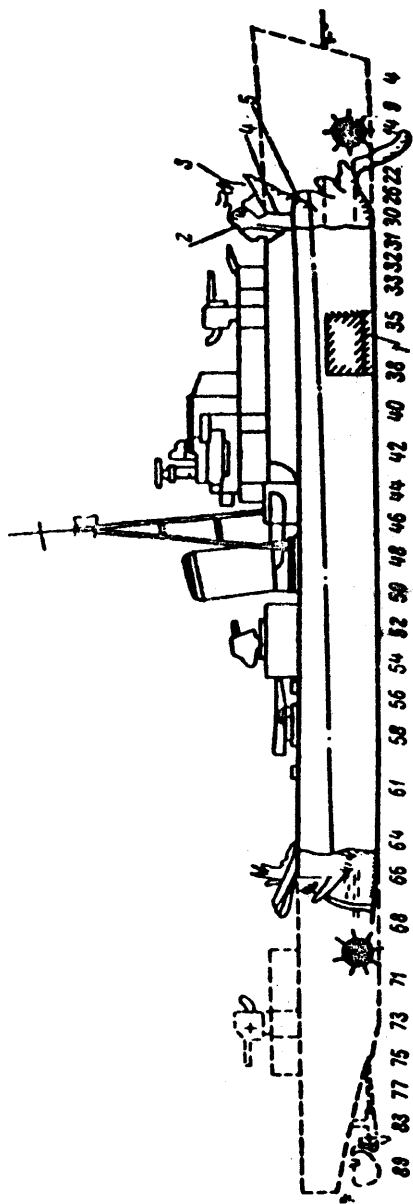
付図64 JAVELIN被害状態図

艦は戦闘行動及び攻撃力は失ったが浮力は保持した。

このように2本の魚雷がその端部に命中し、しかも浮力を保持することが出来たのは乗員がよく訓練されており応急作業によって、この危険な状態から艦を守ることができたのであり、一般的にみて例外であることが証明された貴重な例である。

- ① 外板のへこみ
- ② 破かいされた砲
- ③ " 上部構造物
- ④ 上甲板変形

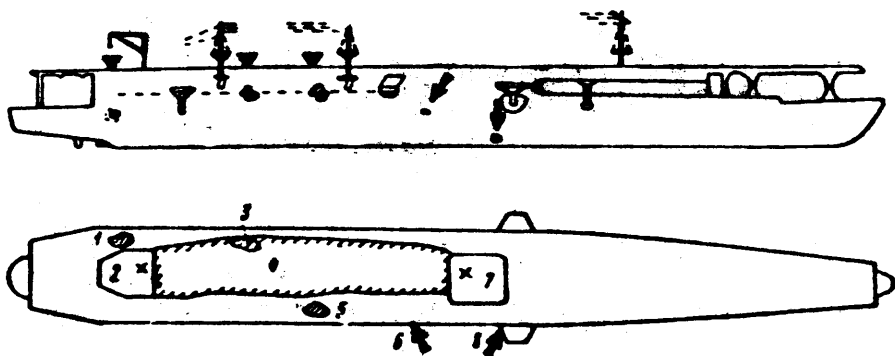
Figure 25 - RYUHO. Principal Damage to the Ship

1, 3, 5 - holes in the flight and upper decks and port plating of the side; 2, 7 - damage to elevators;
4 - puffed-up decks; 6 - rocket penetration of boiler room but no explosion; 8 - rocket entered the
hall (below sponson) rupturing fuel bunkers and, penetrating the outer plating, went overboard.

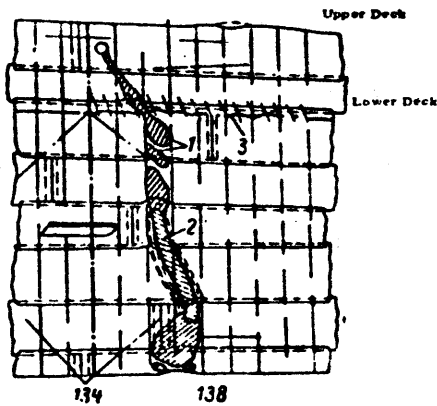
Figure 152 - HUNTER. Secondary Damage to Stern (Port Side)

1. Cave-ins; 2. Puff-outs; 3. Crimps

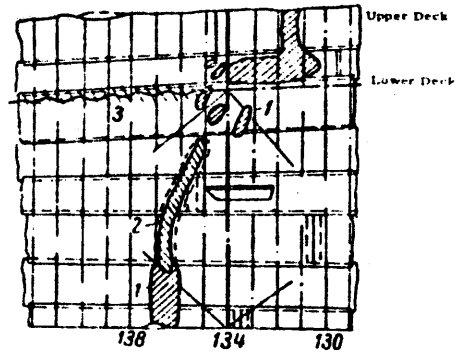
Figure 153 - HUNTER. Secondary Damage to Stern (Starboard Side)

1. Cave-ins; 2. Puff-outs; 3. Crimps

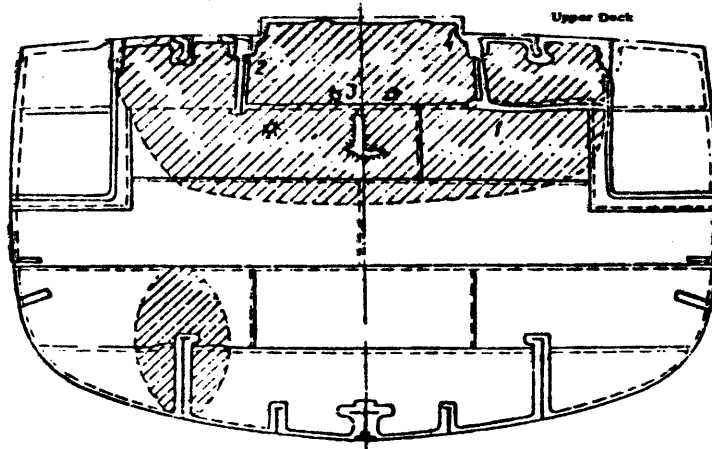
Figure 156 -- HUNTER. Welded Bulkhead at Frame 74. Seriously Deformed Section Cross Hatched (Seen from Bow)

1. Cracks on putting ashore; 2. Destruction on putting ashore
