## 第 5 章

## 第5章 爆風による構造物の被害

**5.01** 前述の3・4章では、爆風の一般原理と衝撃波による構造物に対する荷重について取扱った。本章では、核爆発によって生じた各種の建物・橋・公共施設・車両等の実際の被害について述べる。加えて、各種の目標物に対する被害の基準について、更にさまざまな爆発型式による被害と距離の相関関係について述べることにする。

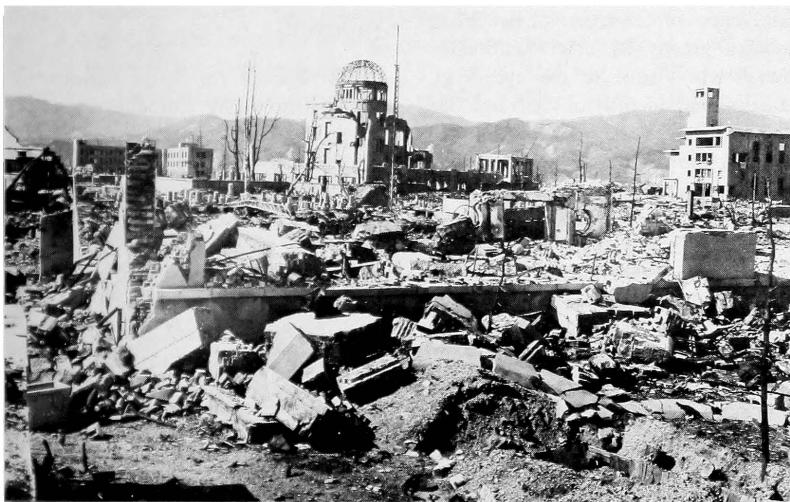
図-5.06 広島における核爆発の瓦礫

**5.06** 核爆発の巨大な力の非常に重大な結果として、瓦礫（その他の石材）ガラス・木片・金属等の非常に多数の飛散物ができた。これらの飛散物は、構造物や公共施設に相当量の二次的被害を起こし、また、軽被害の地域でも多数の死傷者も生じた。更に多量の瓦礫が道路を閉塞して、救急や消火作業を著しく困難にした（図-5.06）。

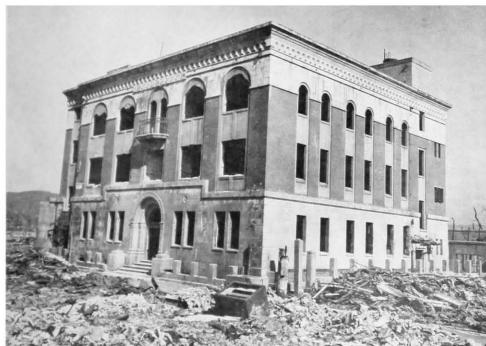
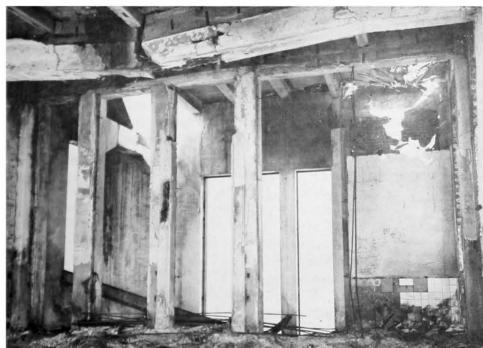
図-5.20 a 上の写真：耐震性鉄筋コンクリート建物、耐火用  
の窓・シャッターは爆風で破壊され、  
内部は火により焼失している。  
(G Z より 0.12 マイル、広島)

下の写真：同様の建物の内部の焼失状況

5.20 広島や広島よりやや小さな長崎には、多くの鉄筋コンクリート製の高層建物がいろんな型式で建てられていた。これらの建物の耐爆風性は、建物により様々であったが、一般的に外側がわずかに損傷を受けたのみであった。しかしながら、G Z付近では、ドアや窓から入った爆風や爆発後の火災のために建物の内部はかなり破壊されていた。図-5.20 a に広島でG Zより640フィートに建ててあった例外的に強固な耐震性の建物を示す。しかしながら、この建物の外側の壁はひどい損傷を受け屋根は押し下げられ、内部は破壊されていた。もっとも典型的な鉄筋コンクリートの建物を、米国において建て更にG Zより同一の距離を持たせたものの写真を図-5.20 b に示す。この建物は耐震性の建物よりひどく損傷した。

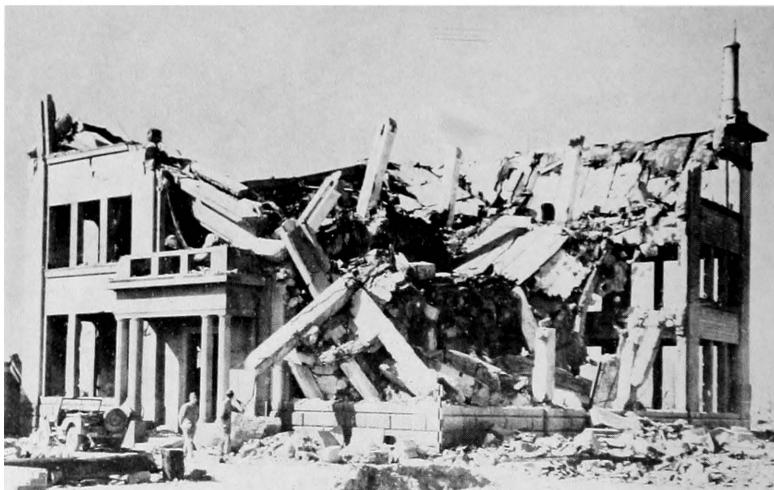
図-5.20 b 三階建の鉄筋コンクリート建物、壁は13インチのれんがでできており大きな窓が開いている。  
(G Zより0.13マイルの広島の例)

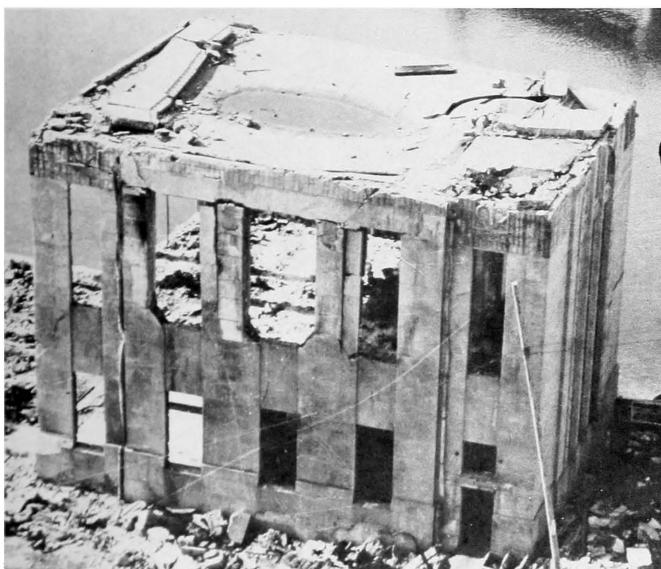
図-5.22 a 鉄筋コンクリート建物における屋根の破壊状況  
(G Z より0.10マイル 広島)

**5.22** G Z付近では、爆風の垂直成分がずっと重要で屋根に対して、下向きの力によって、もっと遠い所で見られるよりも大きい被害が生じた（図-5.22 a）。屋根は、その強さに従つて、下側に押されてくぼんでいたものもあり、あるいは、完全に壊われていたものもあつた。

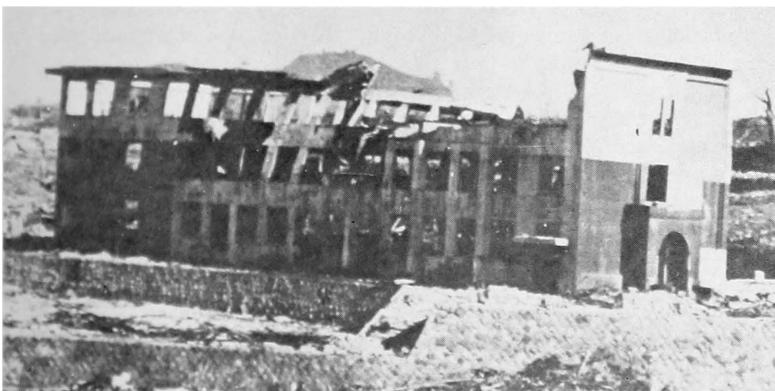
図-5.22 b 爆発による水平荷重の壁に対する影響  
(G Zより0.4マイル 長崎)

建物の他の部分は、水平（横）力が小さいために、G Zから遠い建物より被害が少なかつた。G Zから遠く、特にマッハ反射領域では水平荷重の影響が著しかつた（図-5.22 b）。

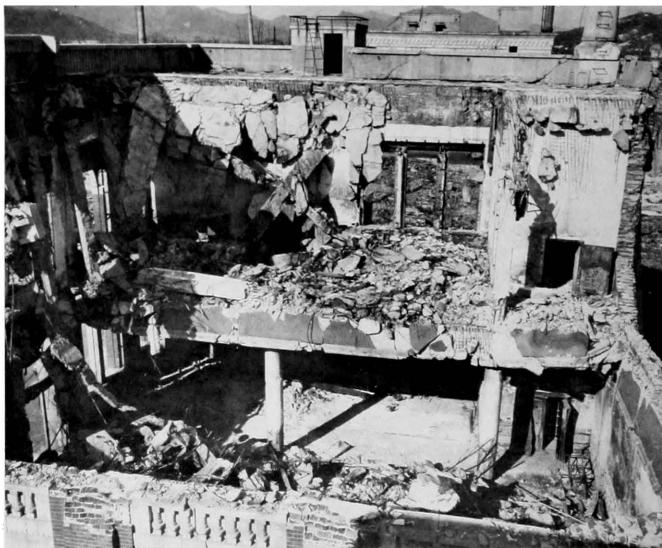
図-5.23 鉄筋コンクリート建物における屋根と床板の被害状況  
(G Zより0.10マイル 長崎)

**5.23** 屋根板の落下や壁の横方向への移動のほかにも多くの他の爆風の効果が見られた。これらの中に梁の屈曲と破壊、柱の損傷、外部壁板の圧潰及び床板の破壊がある（図-5.23）。天井、しつくい、隔壁に対する大きな被害がG Zから9,000フィート（1.7マイル）の遠くまで起つた。ガラス窓は、一般に3 $\frac{3}{4}$ マイルの距離まで、わずかではあるが8マイルの遠方まで、損傷を受けたものもあつた。

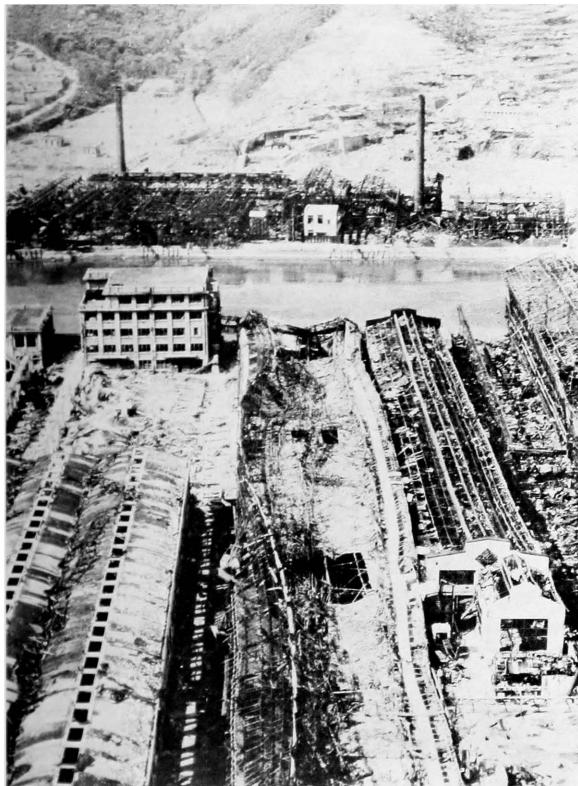
図-5.25 中央より左後方にあるのが、多階の鉄骨建造物である。  
(G Z より0.85マイル 長崎)

5.25 核爆発にさらされた日本の都市には、二階以上の鋼骨組構築物は、ただ一軒だけであったようである。この建物は、長崎でゼロ地点から4,500フィート(0.85マイル)の距離にあった5階建てである(図-5.25)。

この建物で、重構造と見なされなかった部分は屋根だけで、それは軽量な鋼鉄トラスで支えられた厚さ4インチの鉄筋コンクリートであった。屋根は3フィー

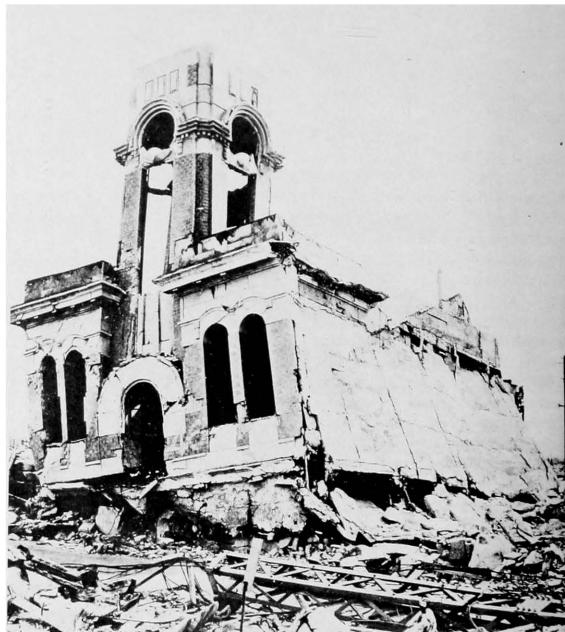
図-5.26 7インチ鉄筋コンクリート壁の鉄骨二階建造物、一階の柱はG Zの反対方向へゆがんでいて、二階の柱は地上に落下している。  
(G Zより0.4マイル 広島)

**5.26** 爆心から同じ距離にあった鉄筋コンクリート骨組建物もなお被害を受けた。そこでこれら二種類の相対的耐爆風性について、結論を導き出すには、証拠が不十分であった。二階建鉄骨建造物に対する被害の一例は、図-5.26に示されている。この建物の重い壁は、その荷重を鉄骨に移し、その柱は破壊された。

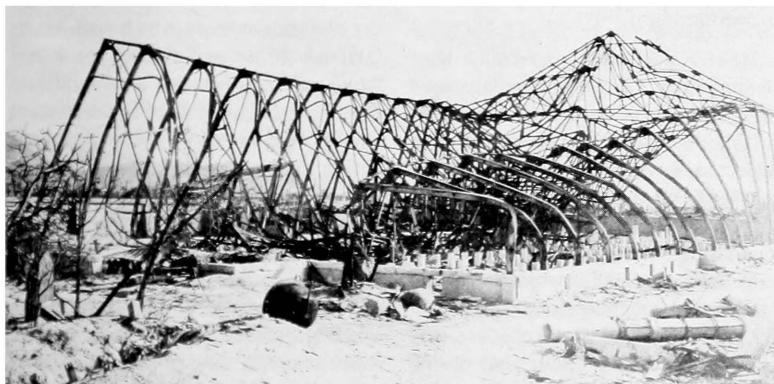
図-5.29 一階建軽鉄骨建造場、部分的に爆風により被害を受け、火災によりさらに損傷した。  
(G Zより0.8マイル 広島)

おり、最も遠い所では、一般に爆風の中心からみて外側に傾いていた（図-5.29）。柱は、長く細かったので、横荷重に対してほとんど抵抗力がなかった。ある場合には、柱は横方向の力で屈曲し、又爆風の屋根に対する圧力により、下向き荷重をもさらに受けた。このことにより歪みが生じ、ある場合には、完全に崩壊した。屋根トラスは建物のG Zに面した側における爆風の横向き荷重から生じた圧力により歪曲した。

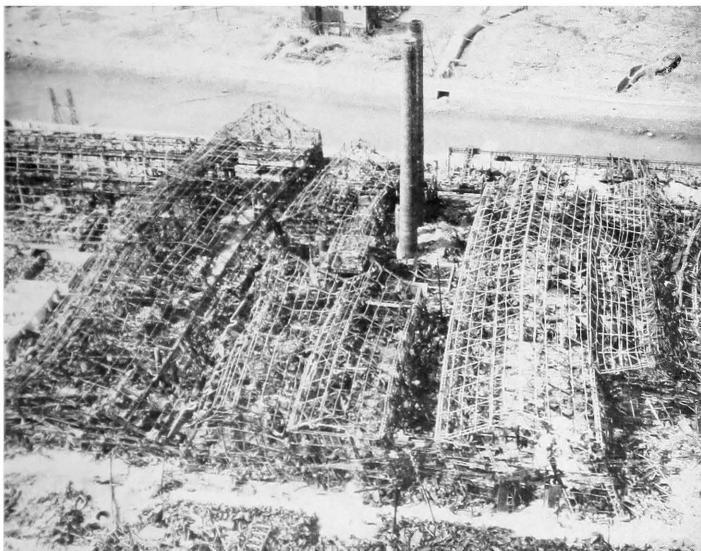
図-5.34 a 破壊された工場地区に残存する煙突 (G Zより0.51マイル 長崎)

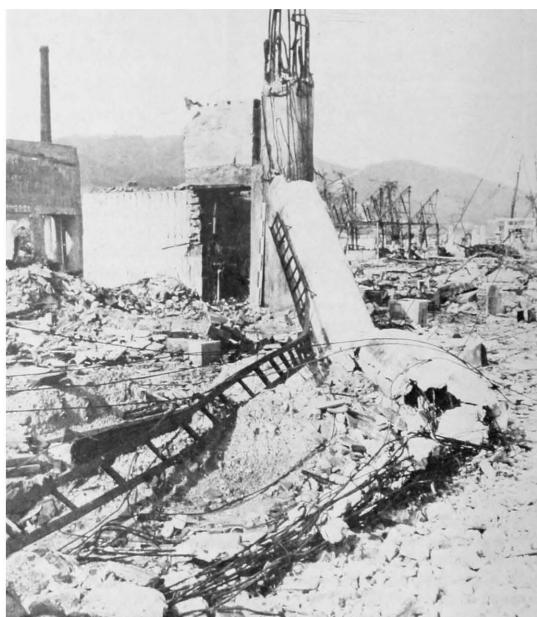
図-5.34 b 高さ60フィートの鉄筋コンクリート製煙突。高さ15フィートのところで爆風により破壊されていた。(G Zより0.34マイル広島)

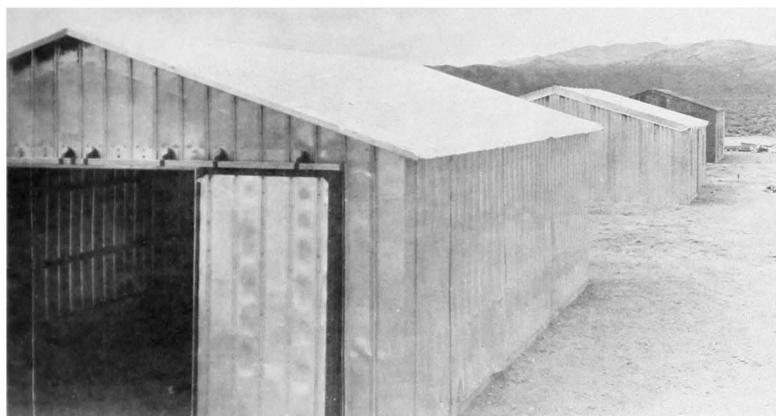
図-5.37 a 核爆発前の強固な鉄骨建造物の状況  
(ネバダ実験にて)

5.37 第1の工場用建物は、建築技術者にはなじみ深い通常の鉄骨をもっており、屋根と側壁用にアルミニウムの薄板を用いていた（図-5.37 a）。3.1psiの過圧でこの建物はひどく被害を受けた。炉接しボルト締めにした鉄骨は立ったままでいたが、ひどく変形してコンクリートの台から引き離された。爆発に面した側では、歪みは軒の所で約1 フィートであった（図-5.37 b）。

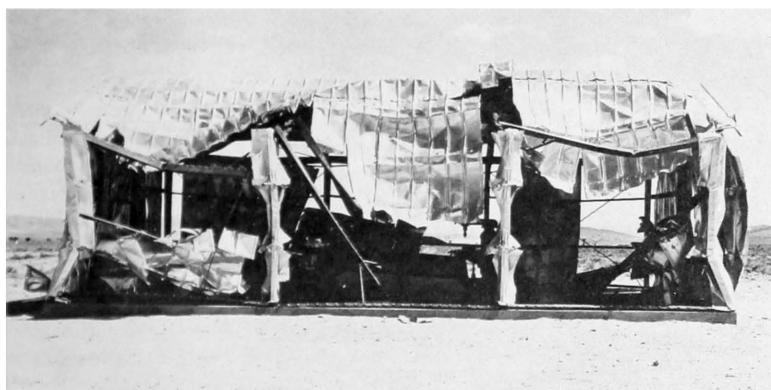
図-5.37 b 核爆発後の状況 (3.1psi 尖頭過圧)

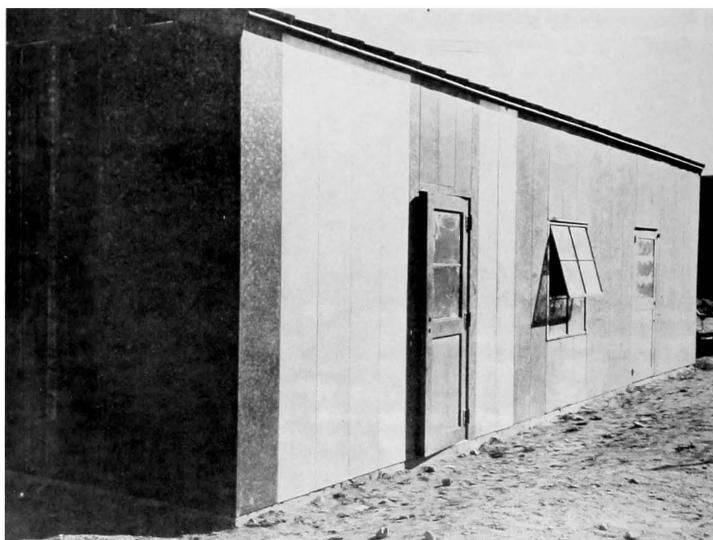
図-5.40 a 核爆発前の自体支持型構造建物の外面状況  
(ネバダ実験場)

**5.40** 骨組みがなく軽量の溝型、抱合させ鋼板（巾16インチ）自体が、荷重を支えている構造物が工場用建物の第2の標準型である（図-5.40 a）。この型の建物で、3.1 psiの過圧（0.2 psiの動圧）を受けたものは、完全に破壊した

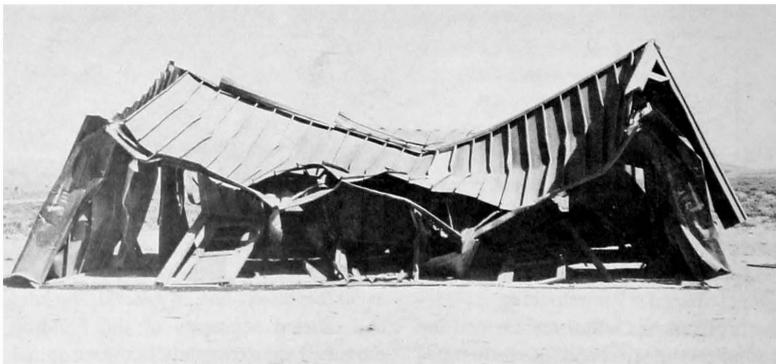
図-5.40 b 核爆発後の自体支持型構造建築物の状況  
(3.1psi 尖頭超過圧力)

(図-5.40 b)。一・二の壁の破片は、50フィートも離れた所に飛ばされていた。しかし一般的には、曲げられたり、ねじられたりした建物の部分は、初めの位置の近くに残っていた。壁の大部分は、建物の側面と後面の基礎ボルトにくっついていた。屋根は、完全に崩壊して内部の機械の上に落ちていた。

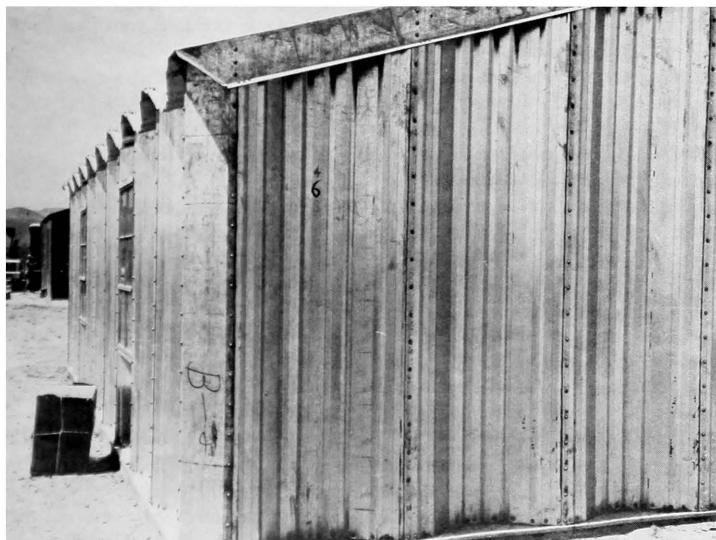
図-5.43 核爆発前の波型鋼板付きの自体支持型建物  
(ネバダ実験場)

**5.43** 工場用建物の第3の型は、強力で深い波型の巾43インチ16ゲージ鋼板でできている骨組なしの構造であった。薄板は側面・軒・屋根の棟において大きなボルトで互いに結合していた。壁板はコンクリートの土台にボルトで固定された。全体の構造は、骨組も胴差しも、もやもない自体支持型構造であった。(図-5.43)

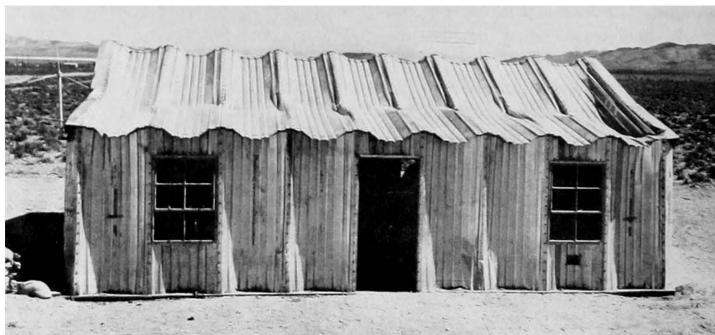
図-5.44 核爆発後の波型鋼板付きの自体支持型建物  
(3.1 psi 尖頭過圧)

5.44 尖頭過圧 $3.1 \text{ psi}$ 及び動圧 $0.2 \text{ psi}$ ではこの型の建物は、ひどく被害を受けた。しかし各部分は全部ボルトで結合されたままだったので、屋内のものを暴風雨から守るには十分であった。屋根の前方の斜面は、中央で $1 \sim 2$ フィート下側に押しつぶされ、棟の線は相当傾いた。屋根の後方の斜面はほとんど被害を受けなかったように見えた(図-5.44)。

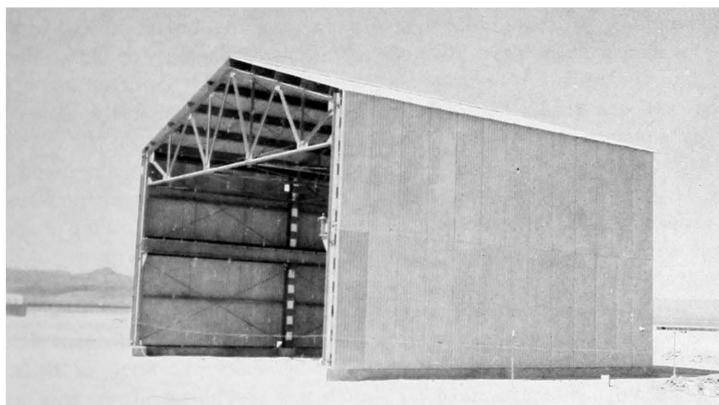
図-5.48 a 脆い材料の側壁と屋根を持つ鉄骨建造物

脆い材料の側壁及び屋根でおおわれた鉄骨を持つ抗力型建物と考えられるものである（図-5.48 a）。他のひとつは、同じ骨組と屋根を持っているが、側面積の約30%の窓開口部を持ったコンクリート壁であった。これは半抗力型構造と考えられるものである（図-5.48 b）。

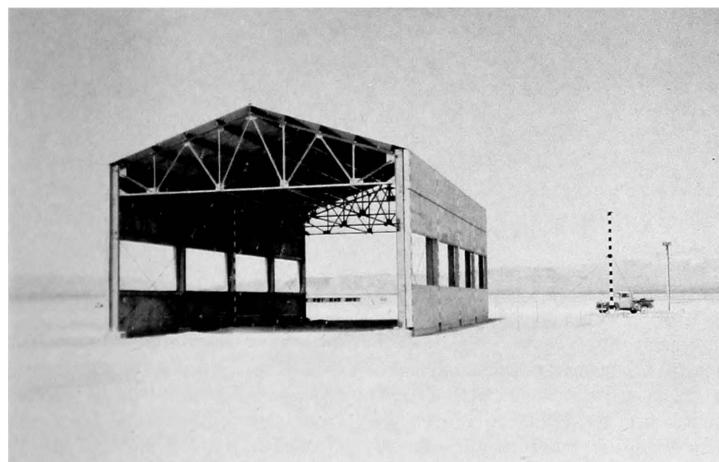
図-5.48 b 側面は壁面積の約30%の窓開口部をもったコンクリート製の鉄骨建造物

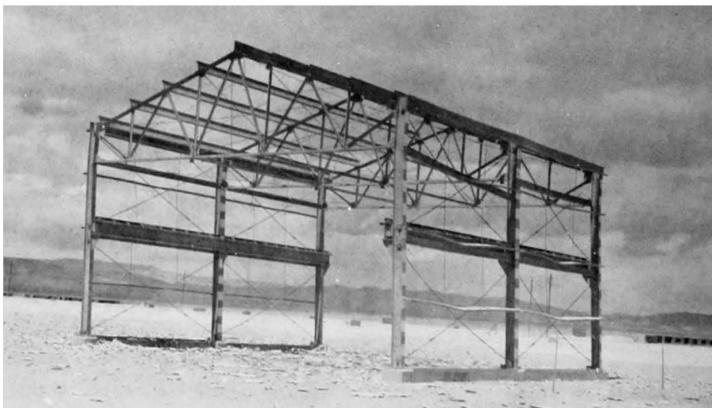
図—5.49 図—5.48 a の建物の核爆発後の状況

$6.5 \text{ psi}$  尖頭過圧と $1.1 \text{ psi}$ の動圧、正圧部持続時間0.9秒

**5.49** K T 級核兵器のネバダの実験で建物は、尖頭過圧約 $6.5 \text{ psi}$ と動圧約 $1.1 \text{ psi}$ を受けた。すなわち、爆風の正圧部持続時間は0.9秒であった。柱の頂上で約1.5インチの永久水平くぼみが起こった。柱のアンカーボルトは壊れ、下部弦材と柱の結合の間で降伏が見られた。爆風に面した側の胴差しは、ひどい被害を受け側壁は全部完全に吹き飛ばされた（図—5.49）。

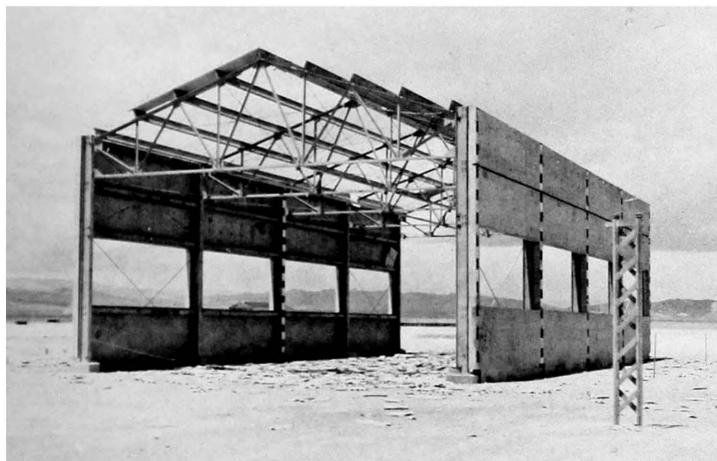
図-5.50 図-5.48 b 建物が、3.5 psi 尖頭過圧、0.3 psi 動圧にさらされた状況、正圧部持続時間は1秒間であった。

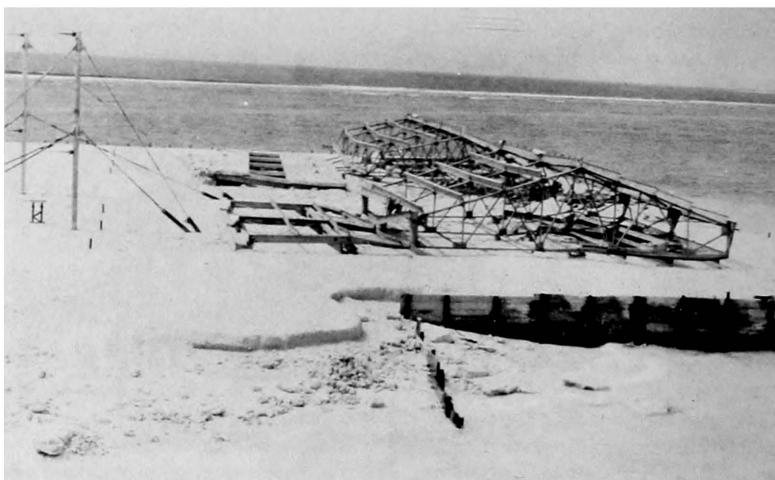
図-5.51 a 図-5.48 a と同様な建物が6.1 psi の尖頭過圧力及び0.6psi動圧にさらされた状況、正圧部持続時間は数秒であった。

**5.51** 同じ型の構造物がエニウェットックのMT級の爆発で同一の圧力にさらされた。すなわち、建物に対しては過圧 $6.1 \text{ psi}$ 動圧 $0.6 \text{ psi}$ 、半抗力型建物に対してはほとんど $5 \text{ psi}$ 及び $0.5 \text{ psi}$ であった。しかし正圧部は、今度はネバダの実験における約1秒に比し数秒持続した。両方の建物は、完全に壊れた（図—5.51 a 及び b）。いたる所に変形や破壊が生じ、特に柱と結合部において起こった。それゆえ、抗力荷重に敏感な構造物に対する被害は、さだまつた尖頭

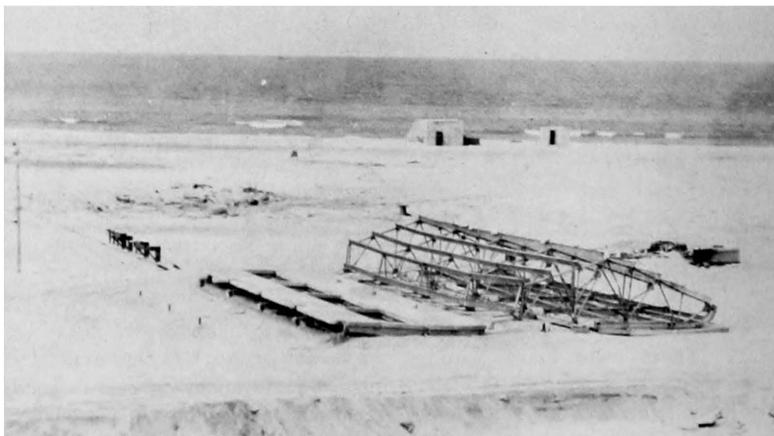
図-5.51 b 図-5.48 b と同様な建物が 5 psi の動圧にさらされた  
状況、正圧部持続時間は数秒間であった。

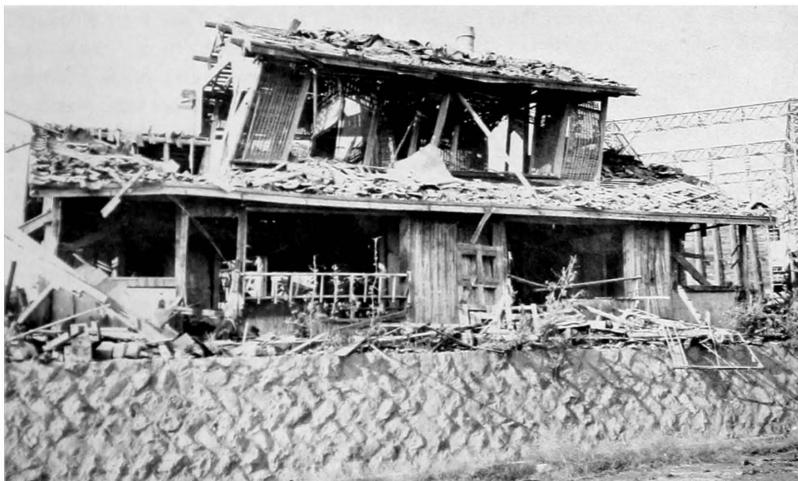
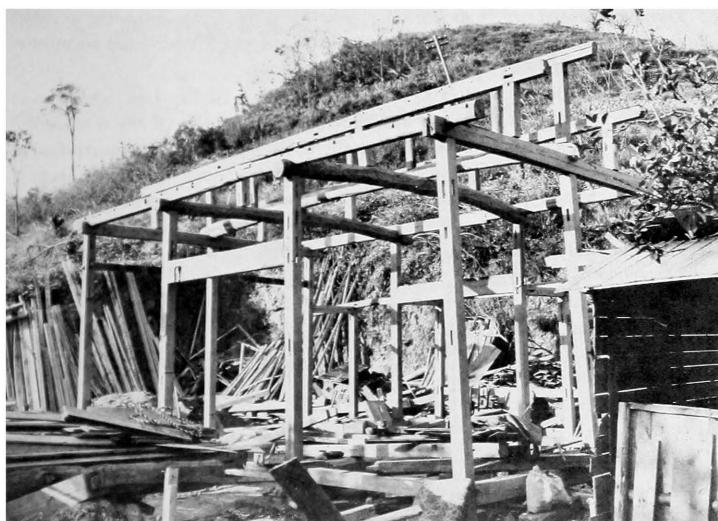
図-5.52 上の写真：木骨建物（G Zより1.0マイル 広島）  
下の写真：工事中の住宅の骨組。小さなほぞがある。

5.52 核攻撃を受けた日本の都市には、土の壁の木造住宅が多くあった。ただし大部分は、火災で焼損したので爆風被害に関する詳細な情報は、ほとんど得られていない。大工の技能は通常高いが、工学的な原理では、破壊作用に抵抗するに適していなかった。たとえば、かま継ぎの接合部は構造上の弱点で、結合は一般に貧弱であった。木材は、しばしば必要以上に上下に動き、又接ぎ手は不適当な位置におかれ、全体的に弱くなっていた（図-5.52）。

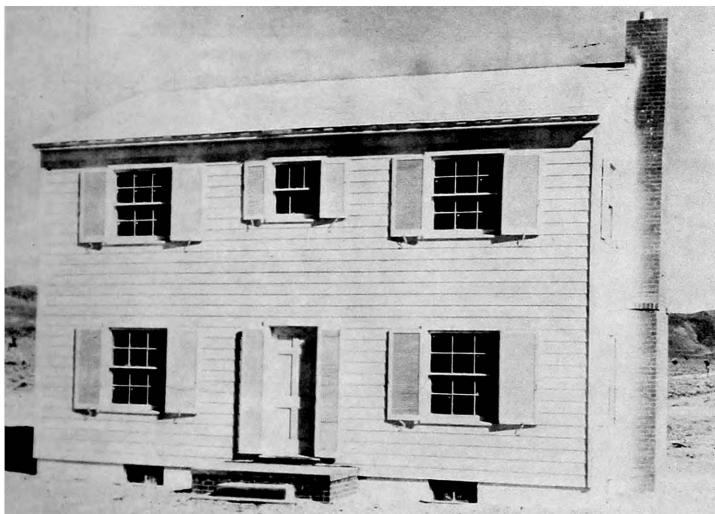
図-5.55 核爆発前の木造建物（ネバダ実験場）

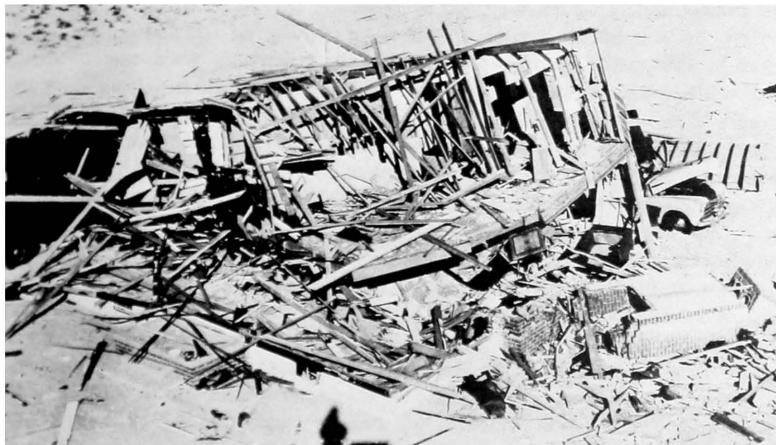
図-5.57 核爆発後の木造建物（5 psi 尖頭過圧）

5.57 爆心より近い住居が受けた被害が図-5.57でかなりよく示されている。明らかに家屋は修理不能の程度にまで破壊される。一階は完全にこなごなになり、二階はひどく壊わされて一階の残骸の上に落ちていた。屋根は数個にわかれて吹き飛ばされて家の前後に落ちていた。壁の切妻は外側に吹き飛ばされ煉瓦造りの煙突はこわれてばらばらになっていた。

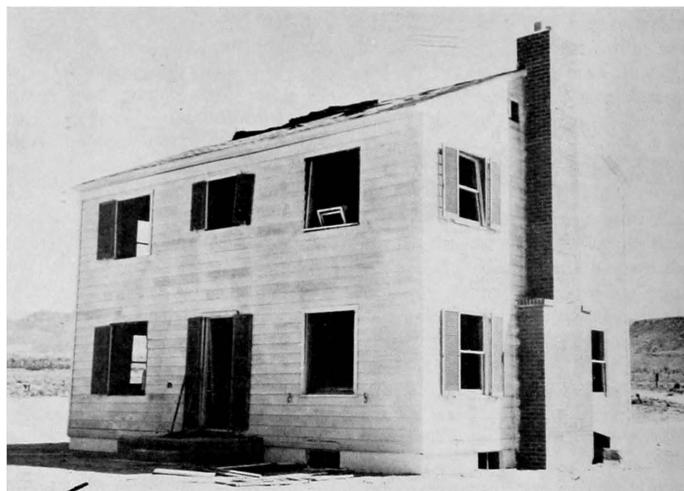
図-5.59 核爆発後の木造建物（1.7 psi 尖頭過圧）

**5.59** 入射尖頭過圧 $1.7 \text{ psi}$ を受けた2階建ての家屋は内部的にも外部的にも、ひどく被害を受けたがなお建っていた（図-5.59）。1階及びその上に住んでいた人は、小はガラスの破片による小さな切傷から、大は飛来する破片によるか又は身体全体が、横に飛ばされることによる致命的な傷害を受けたものと思われる。また、家の備付の家具その他いろいろな道具にも若干の被害を受けたであろう。完全な修復は非常に高価になると考えられたが、窓とドアの口を被い、地下室を支柱で支えれば家屋は緊急事態で居住可能と思われた。

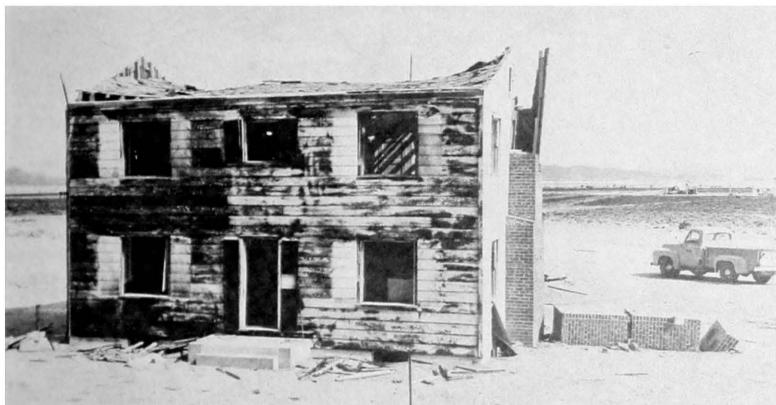
図-5.64 核爆発後の強化木造建物（ $4 \text{ psi}$ 尖頭過圧）

5.64 これらの改良をしても5 psiの尖頭過圧では、ほとんど完全な破壊が起こることが予想されたので、家屋の1つはマッハ波面の過圧が4 psiになるところに置かれてた。実験の結果、強度を増加していたこと及び爆風の圧力が低かったことによりこの家屋はこわれなかった（図-5.64）。しかし上部構造はひどく被害を受けたので、経済的には得策ではないと思われる程の高価な修理をしなければ住めなかつた。

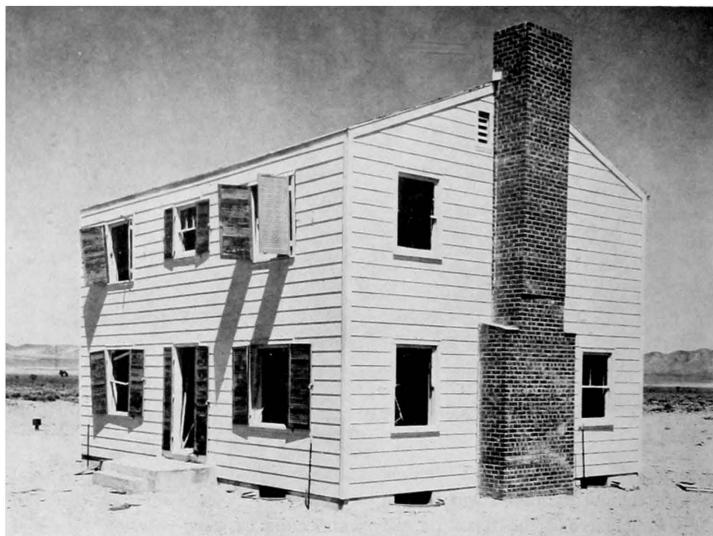
図-5.65 核爆発後の強化木造建物 (2.6 psi 尖頭過圧)

5.65 もうひとつの補強木造家屋は入射尖頭過圧が約2.6 psiの所に置かれた。これは1953年の実験の際の低い方の圧力より相当高かった。比較的大きな被害を受けたが家屋の状態は控柱とあまり高価でない修理によって非常時の避難所として利用出来る程度であった（図-5.65）。細部については、差があったが全体としての被害は1.7 psiにおける非改良型の家屋が受けたのとほとんど同程度であった。

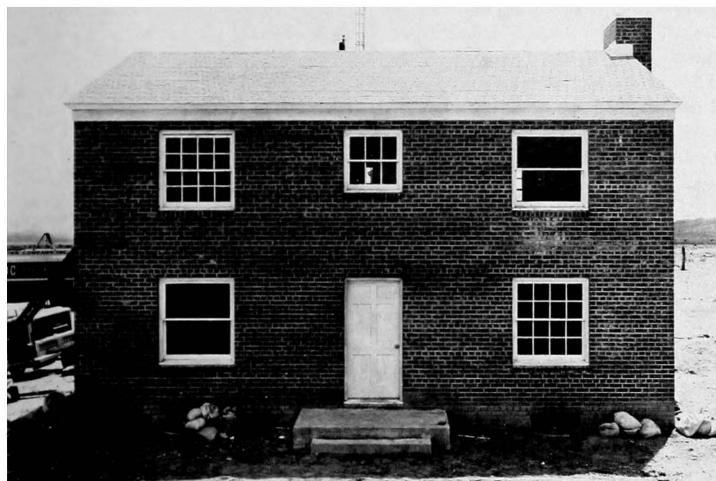
図-5.66 核爆発前の補強しないレンガ造りの建物  
(ネバダ実験場)

5.66 1953年の2階建木造建物の実験と比較するために大きさも設計も同様な2つの煉瓦壁家屋が、1955年の実験でそれぞれ5 psi及び1.7 psiの過圧にさらされた（図-5.65）。外壁は煉瓦の上張と炭ガラブロックで土台壁は炭ガラブロックであった。床と隔壁と屋根は木骨であった。

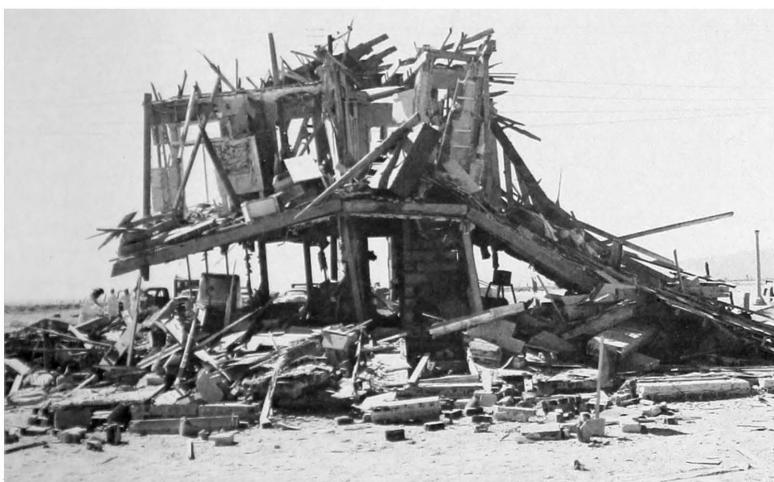
図-5.67 核爆発後の補強しないレンガ造りの建物  
(5 psi 尖頭過圧)

5.67 この煉瓦壁家屋は5 psiの入射過圧で修理のきかない程被害を受けた（図-5.67）。側壁と裏の側壁は、外にくずれていた。前面の壁は内側にくずれていた。これらは、砂ぼこりの状況を見ることによりわかった。前面の壁の破片がどこにあるかは、よくわからなかったがわずかに床の骨紐の上におちていた。外壁は外方に吹き飛んだので煉瓦の破片はほとんど床の骨紐の上には落ちていなかった。屋根は碎かれ吹き飛び後の方の部分は家屋の後方50フィートの所に落ちていた。1階の床は一部壊れ、床のはりが中心に裂け、その上に落ちた2階の床の荷重のため地下室に落ちていた。煙突は数個の大きな部分に碎かれていた。

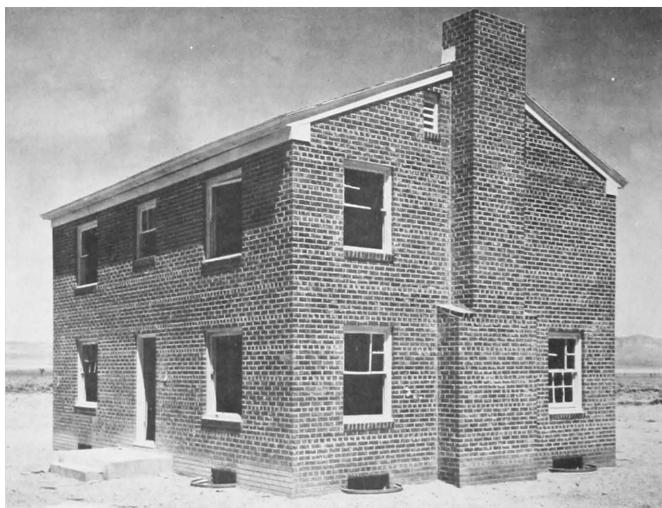
図-5.68 核爆発後の補強してないレンガ造りの建物  
(1.7 psi 尖頭過圧)

**5.68** 爆心から遠く、過圧が $1.7 \text{ psi}$ の所では対応する構造物は相当程度の被害を受けた。しかし、控え柱と相当安価な修理で居住に利用出来る程度の状態

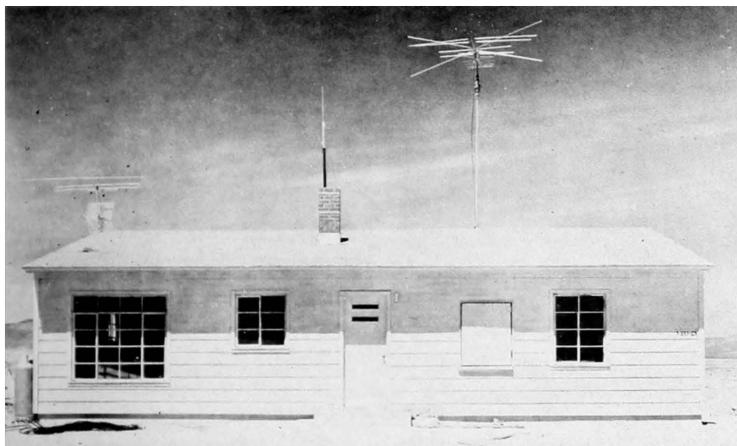
図-5.69 核爆発前の可搬型建物（右側の浴室の窓の向う側にある爆風ドアに注意）（ネバダ実験場）

5.69 いわゆる可搬型の1対の1階建木造家屋が、水平に注入されたコンクリート板の上に建てられた。これ等の家屋は通常の設計のものであるが、各地面上に鉄筋コンクリートの浴室の壁・床・天井及び爆風ドア・鎧戸のついた避難所を持っていた（図-5.69）。

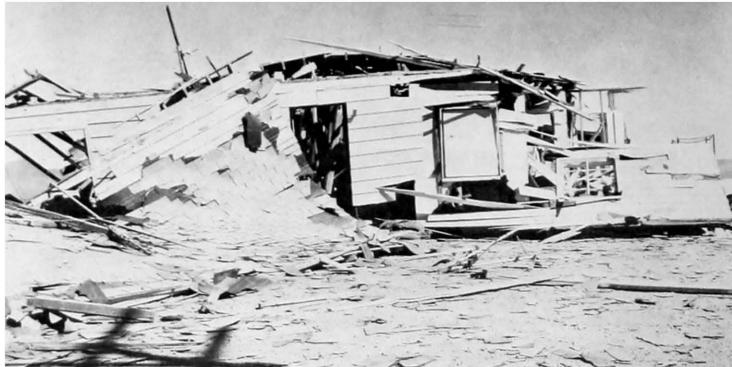
図-5.70 核爆発後の可搬型建物（5 psi 尖頭過圧）

5.70 およそ 5 psi の入射超過圧力に曝されたこれ等の家のひとつは、修理できぬ程度にこわれた。しかし浴室の避難所は少しもこわれなかつた。爆風鎧戸の掛け金がこわれ鎧戸は外れたけれども、窓はやはり元のままで残つていた。屋根は吹き飛び地面に落ちた。前面壁の一部は爆発の方向から外側にそり返つて立つたままで残つた（図-5.70）。

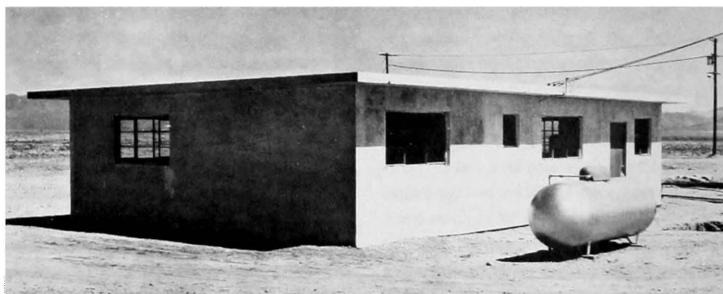
図-5.72 核爆発前の鉄筋コンクリート建物（ネバダ実験場）

5.72 1955年に実験されたもうひとつの住宅の型は組立式で軽量伸張集成貢岩コンクリート壁と溶接した鋼製柄で結合する隔壁パネル作りの 1 階建家屋であった。同じ様な屋根パネルが特別のネジ釘埋め込みとセメント糊の結合で壁に固定してあった。壁は立てられた後で十分につき固めたところに注がれたコンクリー

トの床板とコンクリートパイルによって支えられていた。床は壁パネルの中にねじ込んだかぎボルトで支えられた周辺補強桿によって壁にしっかりと固定してあった。全体としての設計は、耐震構造に対するカルフォルニア州規則に従うようなものであった（図-5.72）。

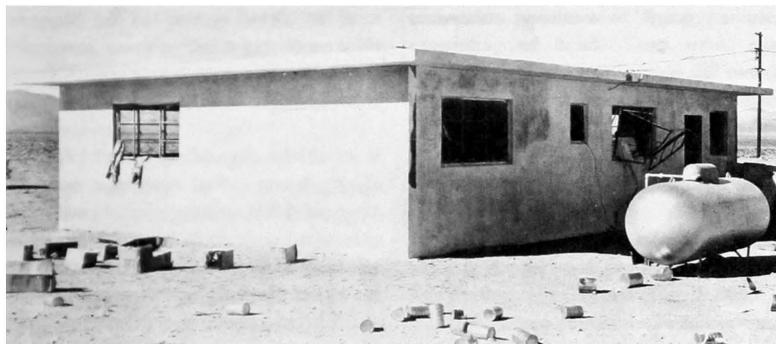
図-5.73 核爆発後の鉄筋コンクリート建物、L P ガスのタンクは家の影で全く損傷がなかった。(5 psi 尖頭過圧)

**5.73** この家屋は尖頭過圧 5 psi に対してさえ耐えることができた。破壊又はひどい被害を受けたドアや窓を取り替えることによって、居住に利用できたと思われる（図-5.73）。

**5.74** 家屋の前面の屋根板は、その支えから少し持ち上げられた形跡があるが結合を壊す程ではなかった。一部の壁は少しヒビが入り、他の壁は少し動いた形跡があった。ある部分では、板の結合の周囲のコンクリートは裂けて結合部分が露出していた。鋼製の窓枠は、幾分曲っていたがその場に残っていた。

**5.119** 500ガロンの大量ガスタンクも非常に耐爆性を示し、ほとんど被害を受けなかった。爆発に最も近いタンクは約700フィートの距離を倒れては起き上り、起き上っては倒れて吹き跳んでいた。それにもかかわらず、表面にだけ傷を受けて強さも能力もそこなわなかった。充填バルブは壊れたが内部の制止バルブが充填物の流出を防いでいた。10 psiの過圧にさらされたタンクは約5フィート動いていた。しかし、ほとんど被害を受けなかった。5 psi又は1・7 psiでは全てのタンクは家屋に配管したものと含むめて動きもせず、被害も受けなかった（図-5.73）。

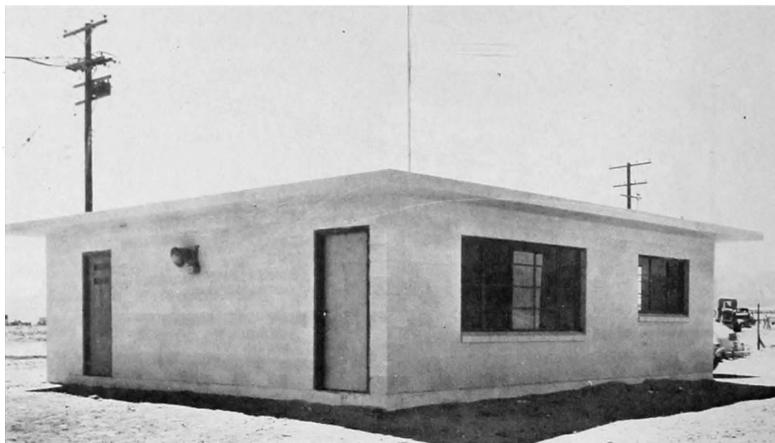
図－5.76 核爆発前の補強石造家屋（ネバダ実験場）

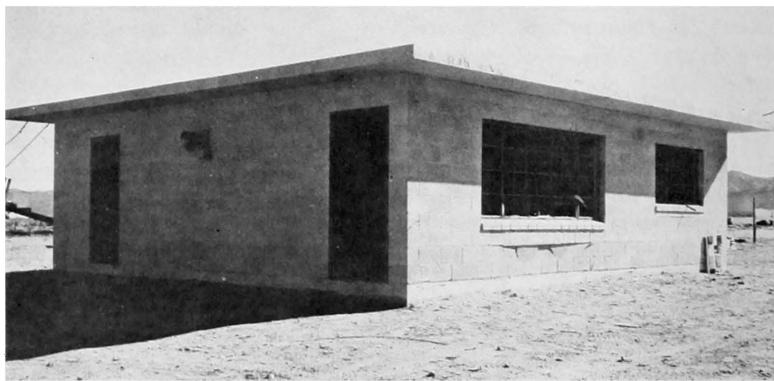
図－5.77 核爆発後の補強石造家屋（5 psi尖頭過圧）

の下の石材の壁は、約4インチ程コンクリート床板の上に押し込まれた（図－5.77参照）。これは窓の下の壁と床の間の“だぼ”を省いたためらしかった。その窓の壁の上に若干亀裂が生じた。多分補強樁の不適当な取り付け方と、窓の中央はり間にパイプ柱を代用したためであろう。

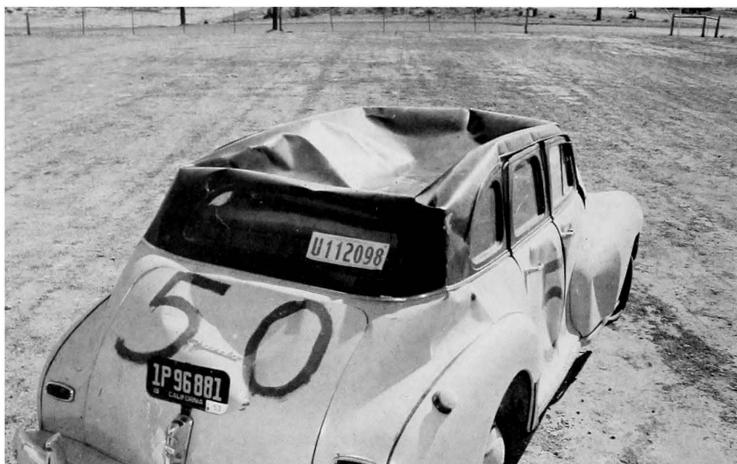
図-5.87 a 木造建物の後方に置いてあった自動車の損傷、車の前面の状況は図-5.57に示す。爆発後大破したけれども運転できた。(5 psi 尖頭過圧)

5.87 モータ付の車両に対する核爆発の効果の若干の実例が図-5.87 a, b に示されている。5 psiの尖頭過圧で自動車はひどく破壊され、上部と側面は内部に押し込まれ、窓は破れ、幌は吹き飛ばされた。しかしエンジンはなお駆動可能で車は爆発後も走らすことができた。更に高い爆風圧で全体の被害がもっと大きかったとしても、エンジンは無事であったと思われる。

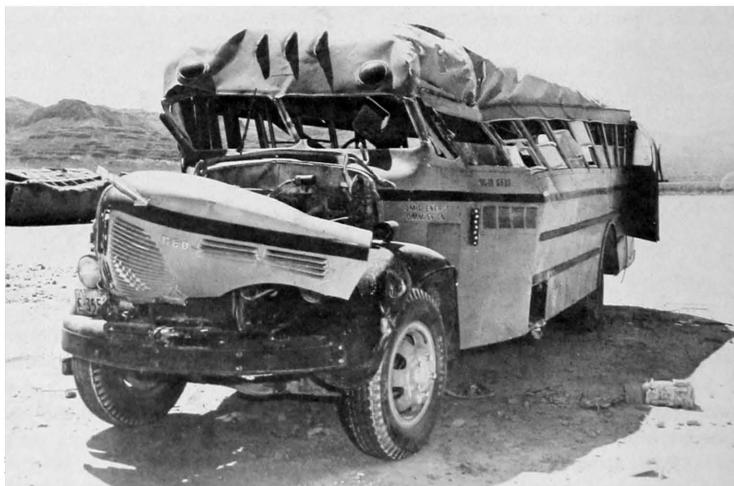
図-5.87 b 核爆発による典型的なバスの損傷状況、このバスは50フィートも移動し、ひっくり返って横たわっていた。(ネバダ実験場)

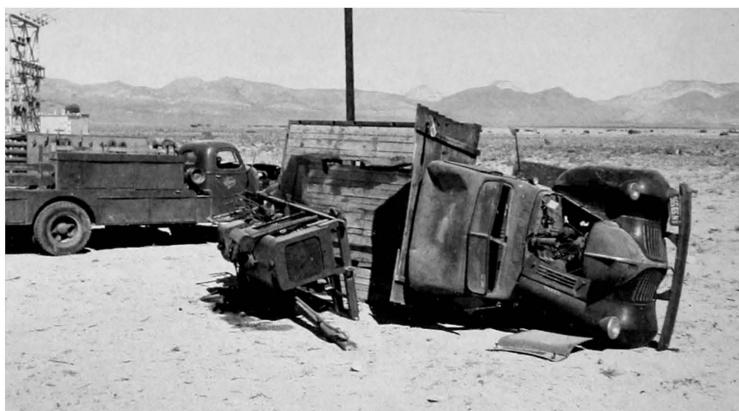
図-5.89 トラックは側面に5 psi尖頭過圧の爆風を受け横転した。電気施設車は爆風に対して前面を向いていて損傷を受けたが立ったままであった。

部だけが発見された。車体に土壤掘削機をボルトで固定していた一台のトラックが5 psiの過圧の爆風に真横に面していた。このトラックは転倒し、若干損傷したがなお運転できた（図-5.89）。掘削機はぶらぶらになり、横になってガソリンと水がもれていた。同じ場所に図-5.89の転覆したトラックの左手に大能力の電気施設トラックがその前面を爆風に向けていた。このトラックのフロントガスは粉々になり、ドアと運転台は中にくぼみ、天蓋は一部吹き飛び、道具室のドアの一つが中にくぼんでいた。しかし道具や装備には被害がなく、トラックは修理を要せずに動かせた。

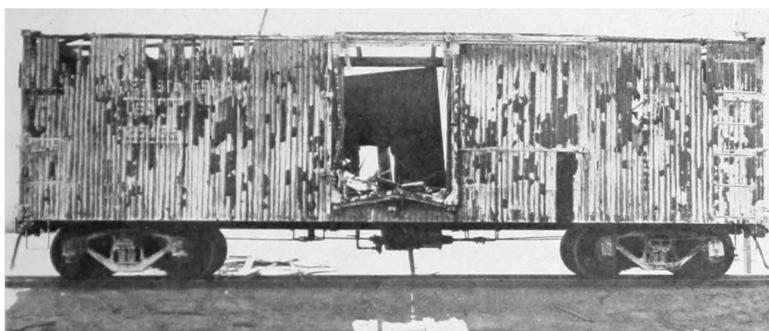
図-5.92 a 核爆発後の荷を積んだ木製有蓋車 ( $4 \text{ psi}$  尖頭過圧)

**5.92 鉄道施設**は日本で爆風被害を受けまたネバダの実験においても被害を受けた。自動車と同様にこれ等の目標は主に、けん引力に敏感な性質で被害は直接には過圧に関係づけられない。 $2 \text{ psi}$ の尖頭過圧で空の木造有蓋車は比較的小さな被害を受けることが予想される。 $4 \text{ psi}$ の過圧では積荷していた木造有蓋車の被害はずっとひどかった(図-5.92 a)。 $6 \text{ psi}$ の尖頭過圧では重量約20トンの空の木造有蓋車はその車台(車輪・車軸)から持ち上げられて約6フィート離れた地面に落ちた。車台自身もレールから引き離されたが、これは明らかに車台と車体をつなぐブレーキ桿のためであった。同じ場所にあった30トンの砂袋を積んだ同じ様な車は立つたままであった。(図-5.92 b)、この貨車の側面はひどく損傷し、屋根は破壊されたが、みずからの車輪の上で動かすことができた。 $7.5 \text{ psi}$ の過圧では同じ積荷の有蓋貨車は転倒した。 $9 \text{ psi}$ では完全に破壊した。

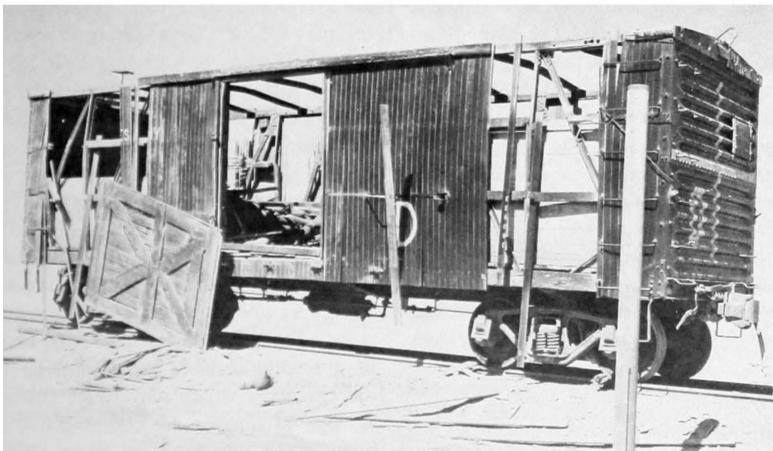
図-5.92 b 核爆発後の荷を積んだ木製有蓋車（6 psi 尖頭過圧）

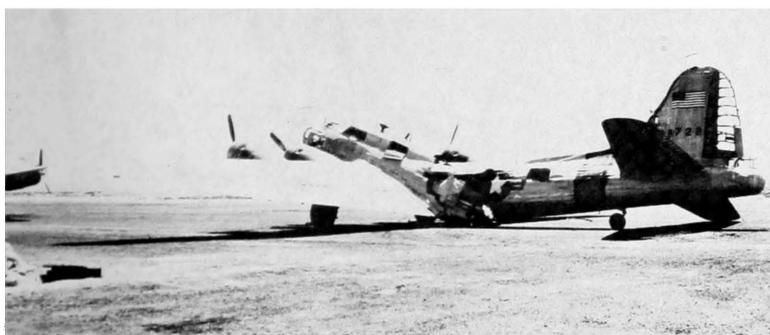
図-5.95 a 核爆発に対し側面を向けていた場合の航空機の状況  
(3.6 psi 尖頭過圧)

5.95 左側面を 3.6 psi の尖頭過圧の爆風にさらされた飛行機の被害は図-5.95 a に示されている。この飛行機の胴体は翼のちょうど後の所で、完全に壊れた。胴体・尾翼・エンジンカバーの表面はひどく曲げられた。図-5.95 b は尾部を爆発方向に向け、2.4 psi の尖頭過圧の爆風にさらされた飛行機に対する被害を示している。垂直尾翼・水平尾翼・フラップの上の主翼面、外側の翼

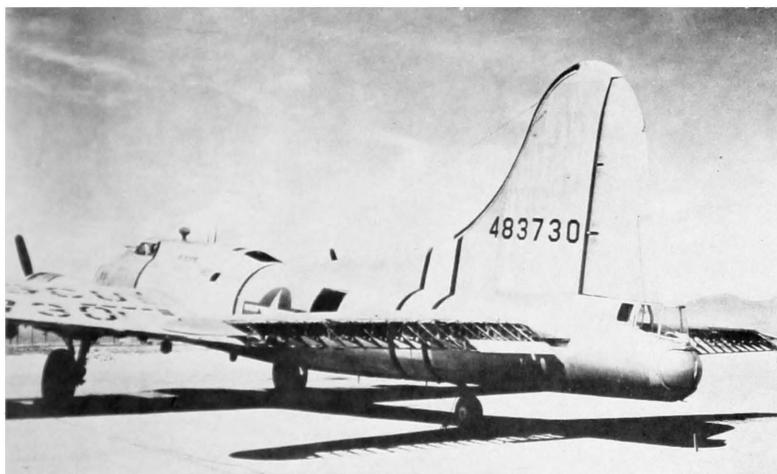
図-5.95 b 核爆発に対し後部を向けていた場合の航空機の状況  
(2.4 psi 尖頭過圧)

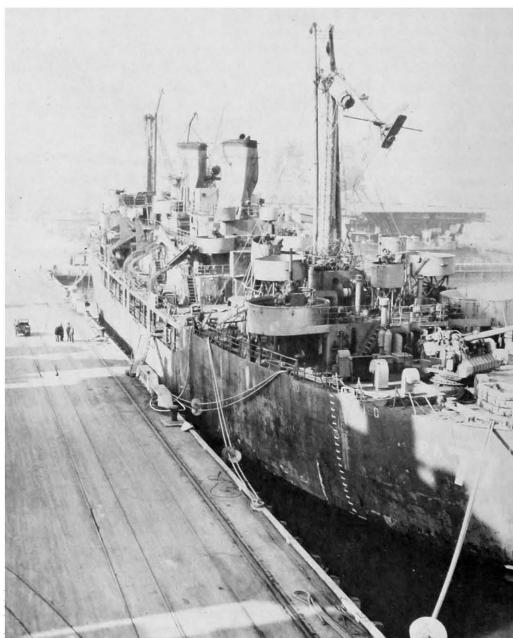
図-5.96 米国船CrittentenのA B L E 実験後の状況  
かなりひどい損傷を受けた。(G Zより0.47マイル地点)

**5.96** 空中及び地上爆発が船舶に与える損傷は、主に爆風によるものである。圧力の一部は水中を通して伝わる。G Zより近い所では爆風により船体に割れ目を生じ、そのために水が入り沈没する。このような割れ目は、爆風の来た方向の舷側の水面近くで生じやすい。船は一般的に上部構造よりも船体を強く造っているので、G Zに近い所では割れ目が入るより以前に上部構造や装置が損傷を受ける。マストや円材・レーダ・アンテナ・煙突・電気装置・その他の装置が特に爆風に對し、損傷を受けやすい。マストや煙突についての損傷については、図-5.96を参照。1946年ビキニにおけるA B L E実験で行った20K Tの空中爆発のG Zから約0.47マイル離れていた船である。爆風は、押し寄せて船を転覆させる。すなわち、大きな爆発による爆風が舷側に与える影響が最も大きいと考えられている。

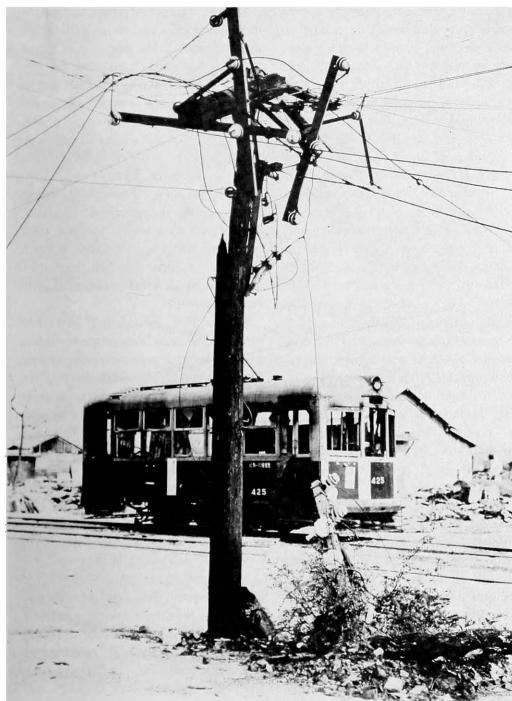
図-5.98 電柱の損傷 (G Z より 0.80 マイル 広島)

5.98 日本の都市に対して加えられた核爆発は、広範囲に被害を与え、そのため配電系統はひどくいためられた。電柱は爆風と火災で破壊され、空中の電線は G Z から 9,000 フィート (1.7 マイル) の所までひどく被害を受けた (図-5.98)。しかし地下の電気回路はほとんど被害を受けなかった。スイッチ・ギヤー及び変圧器は直接爆風によってそれ程被害を受けなかった。むしろ第 2 次的效果即ち設置されていた建物の崩壊や、飛来物で被害を受けた。モニターや発電機は火災で損傷した。

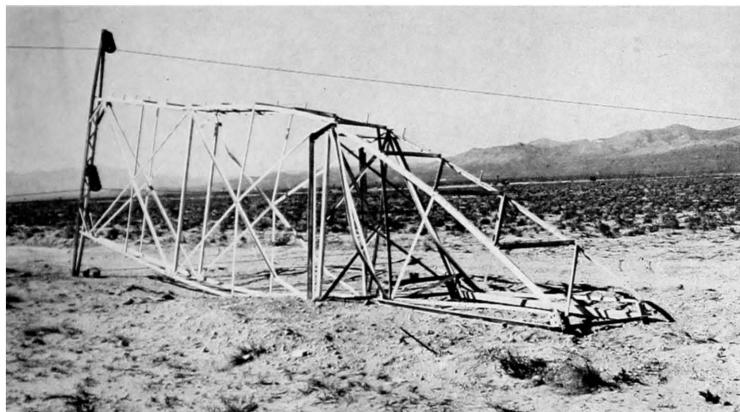
図-5.102 a 崩壊した送電塔 (30 K T の爆発による 5 psi 尖頭過圧 0.6 psi 動圧) (ネバダ実験場)

**5.102** 高圧送電線の受けた唯一の被害は、送電塔が崩壊して配電線が一緒に下に落ちたことである (図-5.102 a)。注意しておくが他よりずっと強くて重い末端塔ともうひとつのいくらか強い設計の送電塔は軽い被害を受けただけだった (図-5.102 b)。米国のある地方では、送電塔は同じ位重い構造になっている。

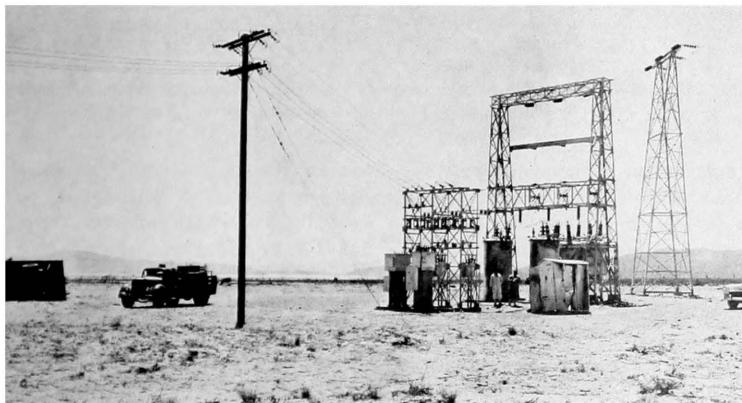
図-5.102 b 電柱、送電塔、トランス (30 K T の爆発による 5 psi 尖頭過圧 0.6 psi 動圧) 写真の左側のトラックは図-5.89に示しているものである。

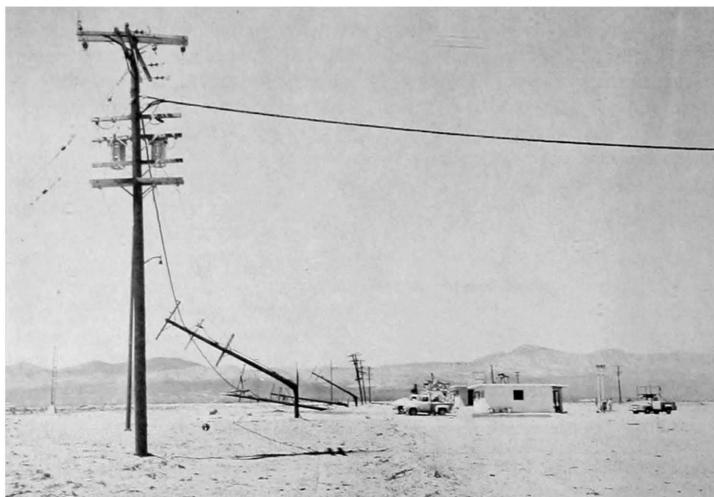
図-5.104 電柱の破壊（30 K T爆発による 5 psi 尖頭過圧）（ネバダ実験場）

**5.104** 中継所から家屋までに電線を送るに使用された15本の木の電柱の中4本は完全に吹き倒されて壊れた。電柱の崩壊の一部は空中線の重さと抵抗のためにあった（図-5.104）。その他の被害は、飛来物によるものと思われた。

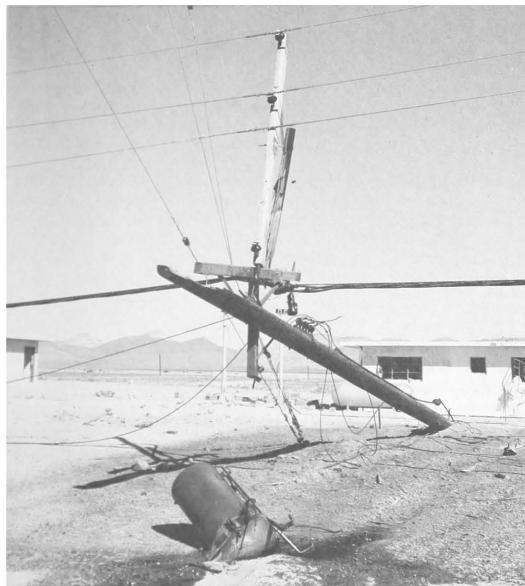
図-5.105 崩壊した電柱から落ちたトランス  
(5 psi 尖頭過圧) (ネバダ実験場)

**5.105** 数個の配電変圧器が電柱から落ちた。そして二次線と引込線も落ちた（図-5.105）。にもかかわらず変圧器・容器の台・避電器・安全器・アルミニウムと銅の一次導線、空中ケーブルは無事であった。電柱の列は一部再建を要したと思われるが、一般的には普通の電力会社の手持ちの材料で、1日位で修理ができる程度であった。

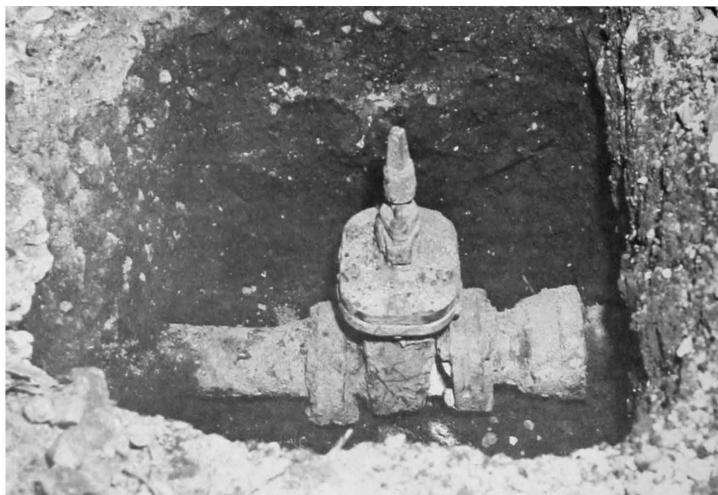
図-5.106 a レンガ壁の破片により破壊された4インチの水道バルブ (G Zより0.23マイル 広島)

5.106 長崎の公共施設は、U字型側溝が使われている以外は、米国に於けるやや小さい町の施設と同じようであった。最もひどい被害は水道施設が受けた。従って火事を消すことが不可能になった。後述の特別の場合を除いて、水圧の喪失は地下の本管の破裂よりは、むしろ建物の内部及び入口又は構造物の上の水道管の亀裂から起こった(図-5.106 a, b)。例外として、3フィートの地下に埋められていた12インチの鉄管があげられる。それは深さ1フィートの所まで土盛りの中にいくつかのくぼみが生じ、これが地下の水道管に故障を生ぜしめたが、おそらく一様でない力が加わったものと思われる。

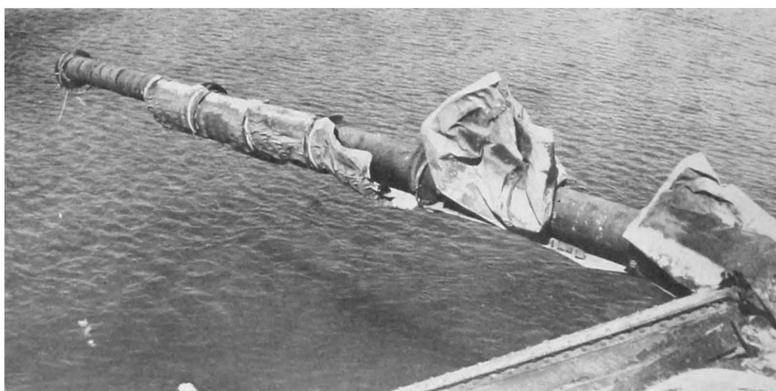
図-5.106 b 橋わたしの16インチの水道管の破れた部分 (G Zより0.23マイル 広島)

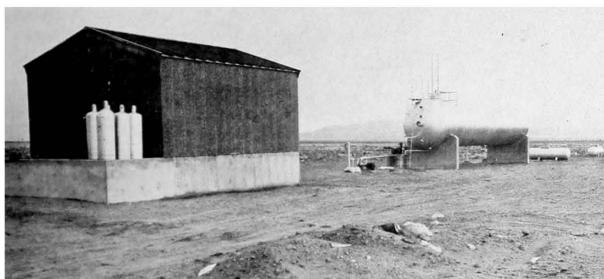
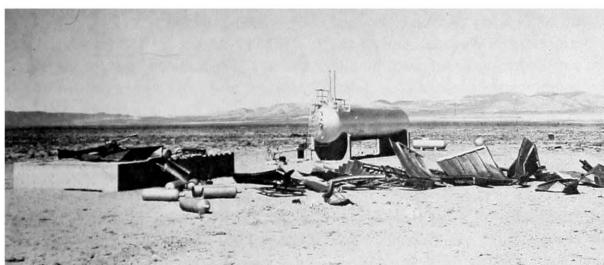
図—5.120 上の写真：核爆発前の L P ガスの大量貯蔵施設と充

填施設

**5.120** 18,000ガロンの大量貯蔵及び充填施設の装置は5 psiの過圧では、爆風によって表面的な損傷を受けただけである。シリンドラ収納建物は完全に壊れ

た。シリンドル計測用の秤は壊れ、充填パイプは建物に入る所で破れていた（図—5.120）。しかし、施設の主な運転機能は、転送設備が屋外にあり被害を受けなかったので影響なかった。施設におけるすべてのバルブ及びほとんど全ての配管は無傷でガス漏洩はなかった。設備はもし電気又はガソリンエンジンからの動力が復旧すれば、直ちに操業可能になったと思われる。もし動力復旧が不可能であれば、貯蔵タンク内の液体プロパンは、重力とタンク内のガス圧とで利用できたかも知れない。

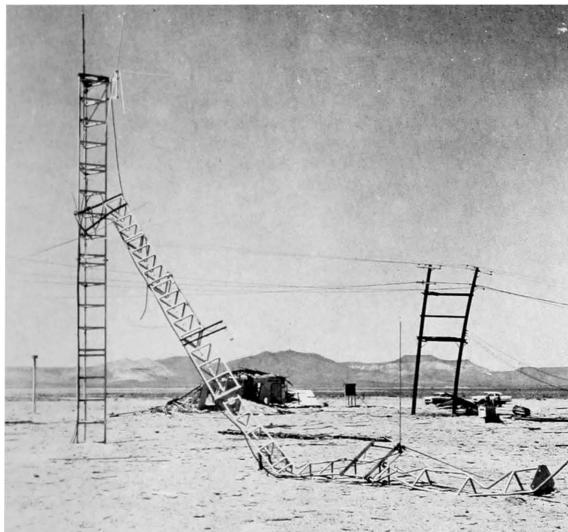
図-5.124 支え綱のない120フィートの軽構造のアンテナ塔  
(5 psi 尖頭過圧、0.6 psi 動圧: 30 K T爆発)  
(ネバダ実験場)

**5.124** 支え綱のある高さ150フィートのアンテナ塔は被害を受けなかったが、すぐ傍の支え綱のない120フィートの軽構造のアンテナ塔は、約40フィートの高さの所で壊れ地上に落ちた（図-5.124）。これが実験された施設のうちで唯一の重大な被害であった。

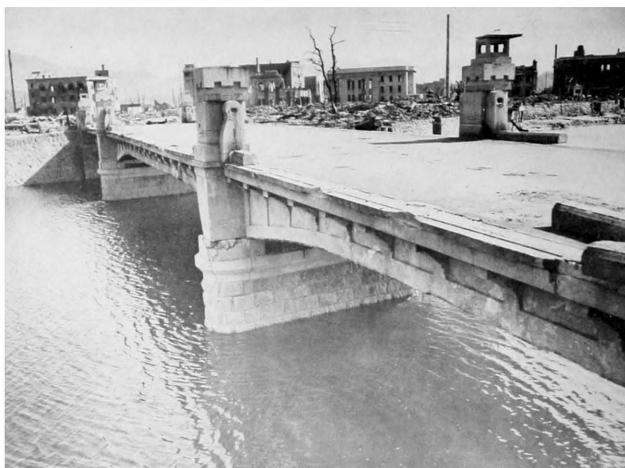
図-5.127 a 鋼鉄製の桁で鉄筋コンクリート橋床を持った橋  
外側のけた橋はコンクリートを表面にぬっていた。  
らんかんは吹き飛ばされていたが橋床は損傷が小  
さかったので交通は確保できた。  
(G Zより270フィート 広島)

5.127 広島と長崎には、核爆発にさらされた各種の型の多数の橋があった。木の橋の多くは燃えた。しかし橋桁が鋼製のものは比較的少ない被害ですんだ。

(図-5.127 a , b) G Z からわずかに270フィート即ち、爆発点から2,100フィート離れてたひとつの橋は、鉄筋コンクリートの橋床を持った大梁桁型のものであったが、なんら構造的な被害をうけなかった。この橋は爆風圧で下方に押しつけられてそれが反発して、結局外見上は少ししか移動しなかった。ずっと遠い位置にあった他の橋の方が横方向のずれが大きかった。ある橋は鉄筋コンクリートの橋床が支持鋼製大梁桁から持ち上げられていた。これは明らかに下の水面から爆風波が反射した結果である。

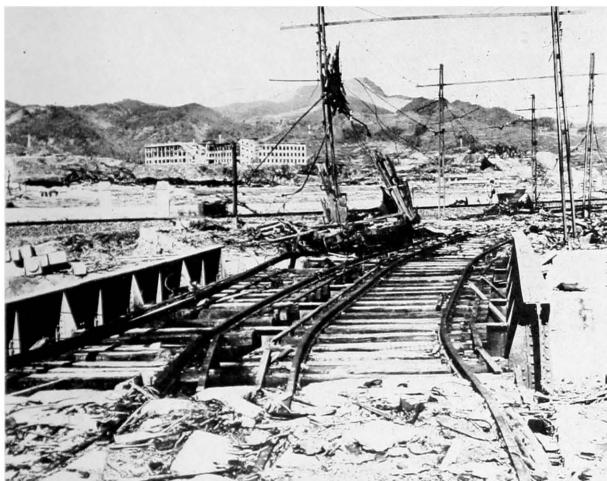
図-5.127 b 鋼鉄の桁を持った2本の鉄道線路がある鉄橋  
爆風により橋床は約3フィート移動しており、線  
路は曲がり列車は損傷したが電柱は立ったままで  
あった。(G Zより0.16マイル長崎)

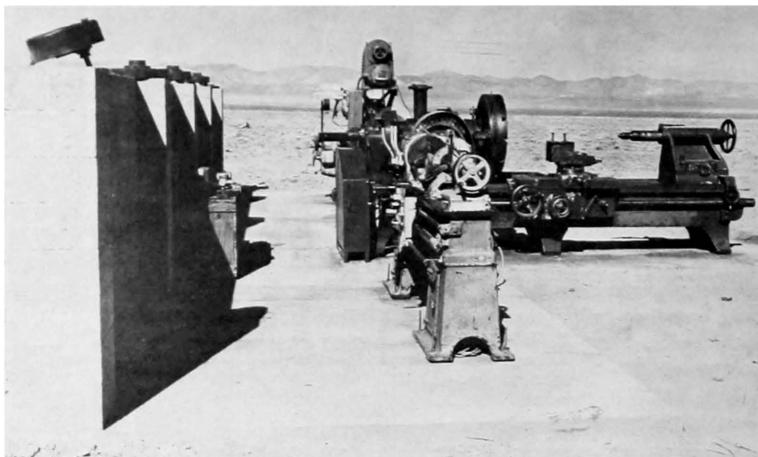
図-5.128 核爆発前の石造壁後方にある機械（ネバダ実験場）

**5.128** 大型工作機械及びその部品の核爆発による爆風に対する脆弱性について、長崎で得た情報（§ 5.53）を補足するためネバダ実験場において実験が行われた。たくさんの工作機械が鉄筋コンクリート床の上に、実際の一流工場でのやり方と同じ方法で据え付けられた。2台の機械旋盤（重量約7,000ポンド及び12,000ポンド）と2台の水平ミリング盤（重量各7,000ポンド10,000ポンド）が、尖頭過圧10 psiにさらされた。厚さ8インチ高さ64インチのコンクリートブロック壁が機械の直前即ち機械とG Zの間に建てられた（図-5.128）。この壁の目的は、普通の工場での外壁のかわりとして、破片や飛散物を大量に供給することであった。
