## 第 5 章

## 第5章 爆風による構造物の被害

**5.01** 前述の3・4章では、爆風の一般原理と衝撃波による構造物に対する荷重について取扱った。本章では、核爆発によって生じた各種の建物・橋・公共施設・車両等の実際の被害について述べる。加えて、各種の目標物に対する被害の基準について、更にさまざまな爆発型式による被害と距離の相関関係について述べることにする。

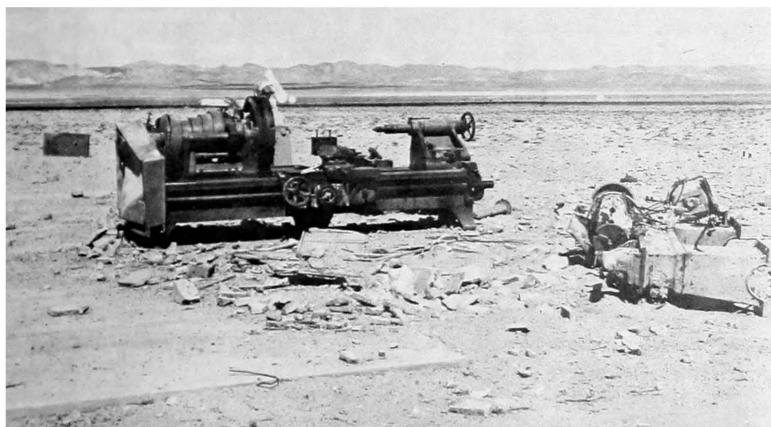
図-5.129 a 核爆発後の機械（10 psi 尖頭過圧）

5.129 4台の機械のうち軽い方の3台は、基礎から動かされ全くひどい被害を受けた（図-5.129 a）。4番目の重量12,000ポンドの大型機械は健在であった（図-5.129 b）。観察の結果、適切に据え付けられた大型工作機械は、10 psi あるいはそれ以上の尖頭過圧に対し、ほとんど被害を受けずに耐えられることがわかった。

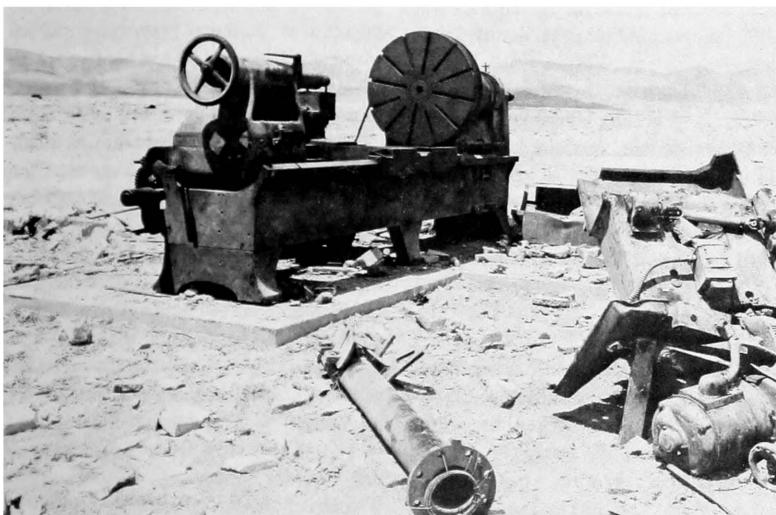
図-5.129 b 核爆発後の大型旋盤（10 psi 尖頭過圧）

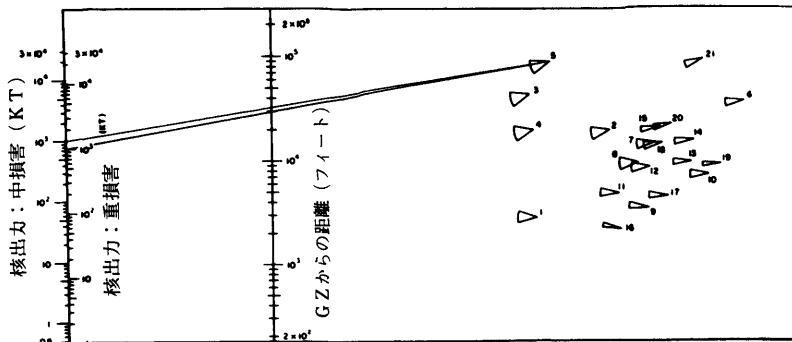
図-5.140 地上の構造物に対する被害-距離の関係

5.140 表-5.139 a 及び表-5.139 b に示す構造物の重及び中被害の範囲は、図-5.140に示してある。図の中にある1~21の番号は、表の最初の欄の中にあるものと同一である。このデータは空中爆発によるもので特定目標に対して、最大限の被害半径を得るために、高空爆発させたものであるので、必ずしも異なる目標に対しては同一状況は得られない。地上爆発ではそれぞれの地域での被害に

$\frac{3}{4}$ を乗じた被害である。図-5.140に示すさまざまな地上の構造物は、項目1～21と同一のものとして扱い、さまざまな型式の被害については、表-5.139 a及びbに示した。それぞれのポイントにある扇状の形は、図を用いて被害を予測する場合の被害の大きさの範囲を示すものである。地上爆発では、この図の数値に $\frac{3}{4}$ を乗じれば補正できる。これらの結果は、§ 5.141で明細に述べる平均的な目標物に対しては、

5.141 図-5.140に示されたデータは目標のある平均的状態に対してである。

5.143 図-5.140はG Zからの距離における重・中被害について示している。耐爆性の構造物や橋梁を除くすべての目標物の軽被害で、尖頭過圧1 psiの範囲内のものを予測することができる。耐爆性の構造物（1型）のものについては、表-5.139 aに示してある。すなわち、軽被害については、尖頭過圧10 psiが見積りに使われている。橋梁に対する軽被害は、0.6 psi動圧で生起すると考えられる。

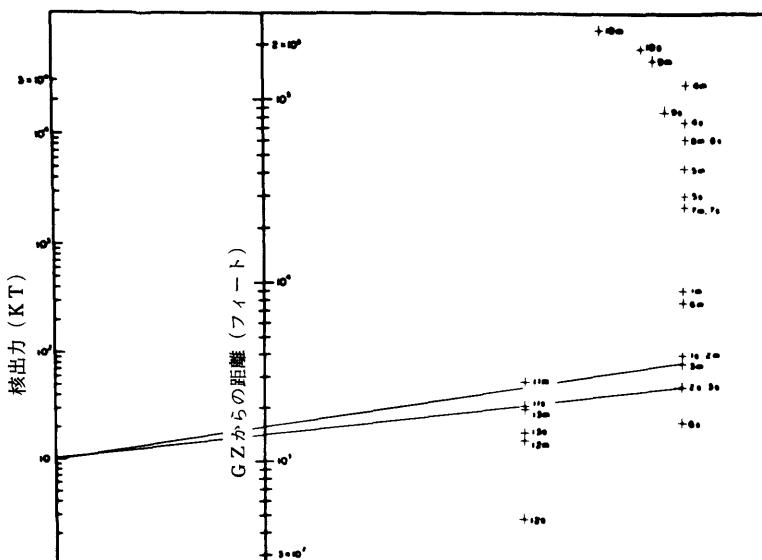
図-5.146 けん引銳敏型構造物に対する被害ー距離の関係

**5.146** 牽引力に大きく影響されるさまざまな目標物の被害ー距離の関係を図-5.146に示す。実際に適応できる状況や§5.141及び§5.142に示したと同じような正確さや、さらに§5.144に述べた火災の可能性をも考慮すべきである。図に示す目標物（1～13項）は、図-5.146に列挙する。被害の異なるタイプのものについては、次節に示す。

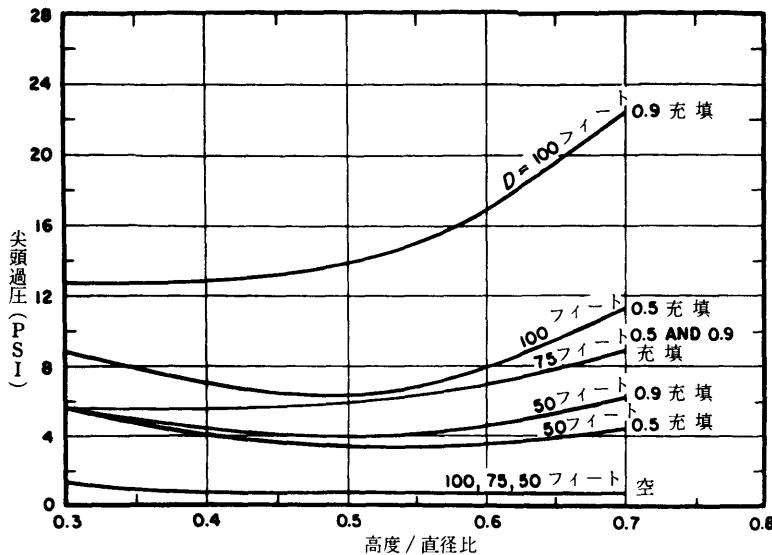
図-5.155 a 1~500KT核爆発により直径Dの円錐形浮屋根  
に対し重被害を起こす尖頭過圧

体的な構造物の被害ではない。直径DのPOLタンクに対し重被害を与える最大過圧は、図-5.155 a 及び b で得られる。図-5.155 a は1~500KT未満の出力の核爆発に適用でき、図-4.57 b は500KT以上のものに適用できる。1KT以下の出力は、重被害の尖頭過圧は1psiと思われる。

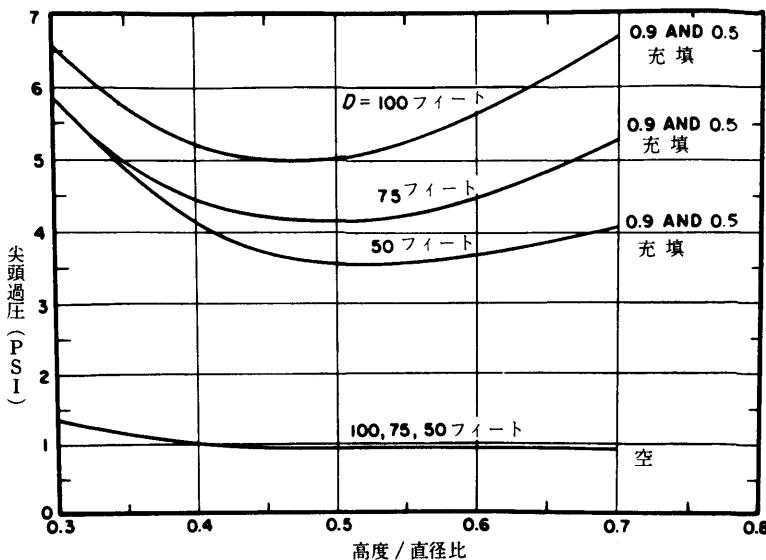
図-5.155b 500 K T以上の核爆発により直徑Dの円錐浮屋根に重被害を起こす尖頭過圧
